Computer-Based Simulation and Stress Analysis of Constructability Study for Shell Column Repair Using Finite Element Method

Abstract. A leaking tank has a diameter of 1,950 mm, 29,100 mm height and 10 mm plate thickness. Leaks occur at an elevation of about 16,577 mm so it needs to be repaired by cutting the shell column in the form of a window cutting of about 1800 mm x 1800 mm. This paper presents calculations and shell repair steps that will be started with Column Strength Analysis when the window cutting is performed. The objective of this work is to analyze the strength of column structure using the finite element method. The value of Stress and deformation in the column experiencing window cutting are 23 MPa and 1.3 mm. From the stress aspect, the shell load has a relatively low but the deformation that occurs when window cutting is considered to be quite high. Therefore when the cutting window performed, it needs to be supported by using supporting beam which is designed to sustain the deformation. This paper is strengthened by providing implementation procedures for constructability to facilitate the implementation of window cutting work. In addition, the strength and safe

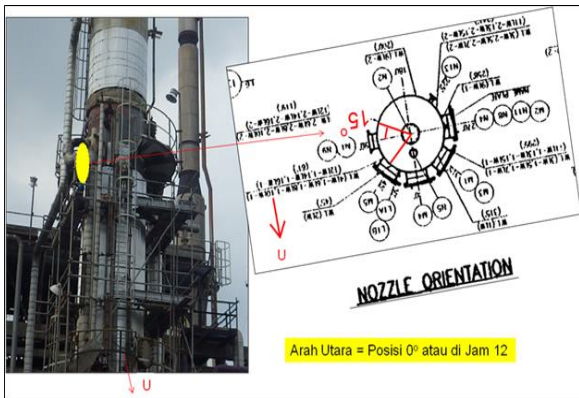
Gambar 1. Penentuan posisi *window cutting*

Posisi *window cutting* terletak pada sudut 0° hingga 105° sesuai dengan arah jarum jam (Gambar 1). Panjang tembereng (lintasan melengkung) shell bagian terluar diukur dari posisi $0^\circ - 105^\circ$ tersebut adalah 1800 mm, begitu pula dengan sisi tegaknya berjarak 1800 mm.

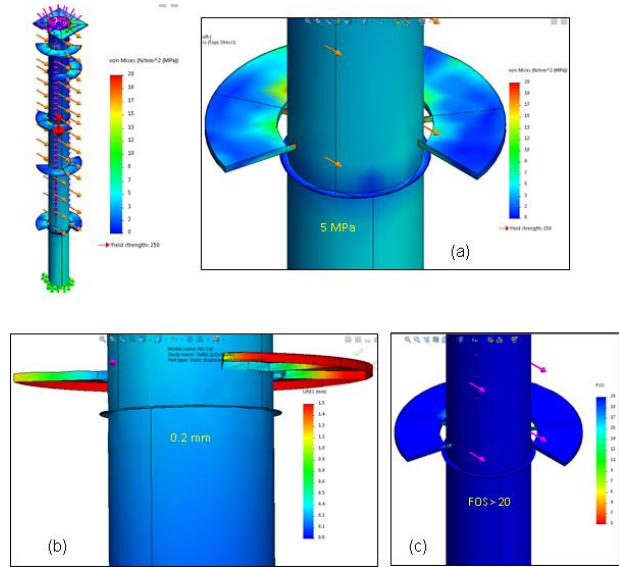
Gambar 5. Distribusi tegangan (a), deformasi (b), dan FOS (c) pada column eksisting (tanpa window cutting) akibat dead load, live load, dan wind load

Tegangan dan deformasi pada dinding shell column eksisting tanpa *window cutting* memiliki harga yang relatif rendah yaitu sebesar 5 MPa dan 0.2 mm. Sementara itu, faktor keamanan column eksisting memiliki harga yang relatif besar yaitu diatas 20. Hal ini menunjukkan bahwa column eksisting telah dirancang dengan sangat aman. Pemotongan *Stiffener Ring* di area *window cut* tidak mengubah besaran tegangan kerja, deformasi dan *factor of safety* karena masih memiliki harga yang relatif sama dengan kondisi eksisting. Dengan demikian sekalipun dilakukan pemotongan *stiffener ring*, namun Column masih tetap dalam keadaan aman.

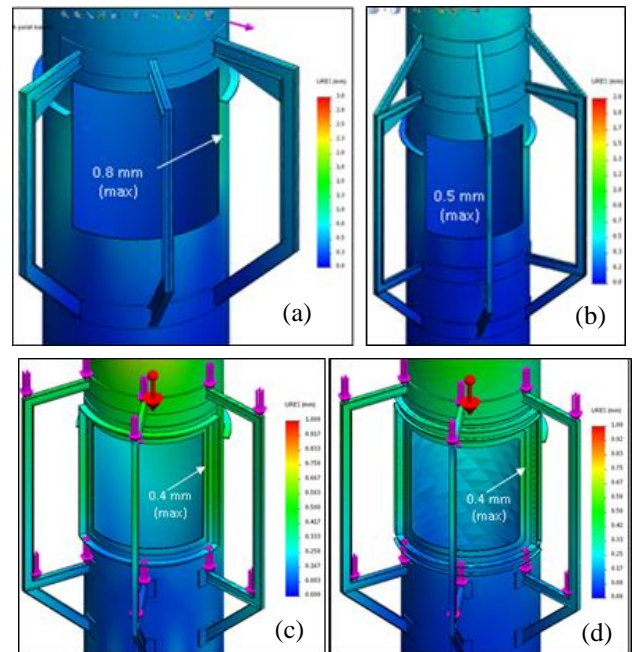
Gambar 6. Deformasi pada column yang mengalami window cutting dengan 4 tipe supporting beam.

Hasil pemodelan pada column yang mengalami *window cutting*, tegangan dan deformasi pada dinding shell column setelah mengalami *window cutting* meningkat menjadi 23 MPa dan 1.3 mm. Sementara itu, faktor keamanan column turun menjadi 11. Hal ini menunjukkan bahwa column yang telah mengalami *window cutting* berada dalam kondisi yang tidak aman terutama bagi proses *window cutting* karena pada dinding *shell column* telah terjadi deformasi yang cukup signifikan.

Setelah dilakukan pemasangan *supporting beam*, tegangan dan deformasi mengalami penurunan. Terdapat empat tipe *supporting beam*. Rangkuman seluruh hasil disajikan pada tabel 1.

Column Condition	Wall Stress (MPa)	Displacement - max (mm)	FOS (min)
No Cutting	5	0.2	> 20
Window Cutting	23	1.3	11
SB Tipe A	20	0.8	13
SB Tipe B	14	0.5	19
SB Tipe C	13	0.4	20
SB Tipe D	13	0.4	20

1. Pemotongan *Stiffener Ring* di area *window cut* tidak mengubah besaran tegangan kerja, deformasi dan *factor of safety* karena masih memiliki harga yang relatif sama dengan kondisi eksisting. Dengan demikian sekalipun dilakukan pemotongan *stiffener ring*, namun Column masih tetap dalam keadaan aman.
2. Column berada dalam kondisi aman apabila dilakukan *window cutting* dengan menggunakan supporting beam tipe C (Tipe Figura Pelat) atau tipe D (Tipe Figura I-Beam).
3. Dipandang dari aspek kemudahan pembuatan dan efisiensi proses pengelasan maka direkomendasikan untuk menggunakan supporting beam tipe D (Tipe Figura I-Beam).
