Failure Analysis On The Mini Pile Hammer

Abstract. A mini pile hammer is a tools used to install a mini piles into the ground at 1.7 m in depth . The mini piles is made of steel structure. It can be a rectangular or circular cross section with a maximum size either 125 mm x 125 mm or 125 mm in diameter. The mini pile is planted into the ground by an action combination of both hit and pressed by the hammer mounted on the mini pile hydraulic driver. Both the repetitive impact and pressure acts on by the hammer during the piling process causes damage on it so that it cannot longer be used due to broken. The purpose of this study is to examine both the specific damage causes on the hammer and the hammer materials selected and also to determine a preventive action so that similar damage will not happen again in the future. In the short term, it can improves both the hammer design and the hammer fabrication, while for the long term, it is to development an advanced materials, methods both to evaluate and predict material performance and also to improve a maintenance program. The research method has been done in this study is both stress analysis work on the hammer by finite element anal

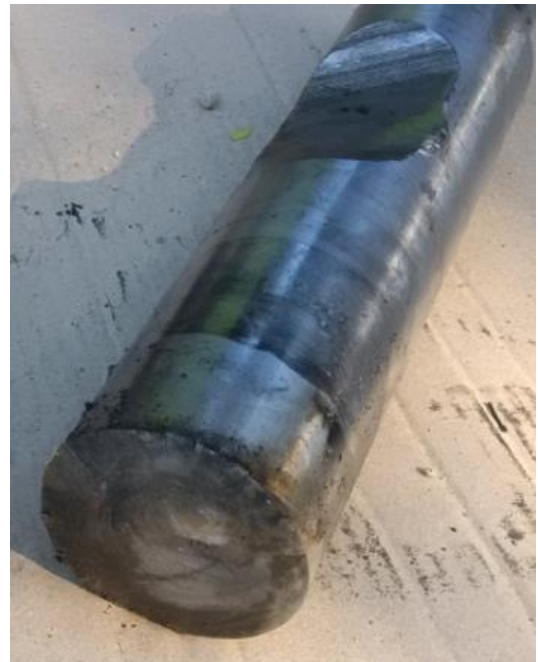
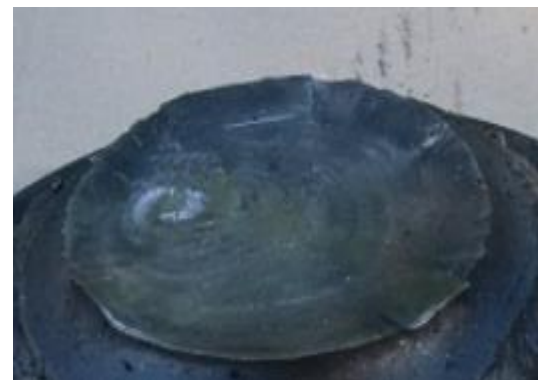
Gambar 1 di samping ini memperlihatkan model palu yang akan dikaji, sedangkan gambar 2 memperlihatkan foto palu yang mengalami kerusakan atau kegagalan. Palu terbuat dari baja berbentuk silindris, dibuat melalui proses pemesinan seperti bubut dan skrap atau milling sehingga diperoleh bentuk seperti terlihat pada gambar 1. Bagian palu dibagi menjadi tiga bagian, yaitu bagian bawah yang bertumbukan dengan tiang pancang mini, bagian tengah untuk mengikat palu pada mesin penggerak (*mini pile driver*) dan bagian atas yang berhubungan dengan mesin pemukul. Bagian leher palu diberi coakan untuk ruang tuas penahan palu agar tidak lepas atau jatuh ke bawah saat tidak dipergunakan.

Gambar 2. Palu yang patah

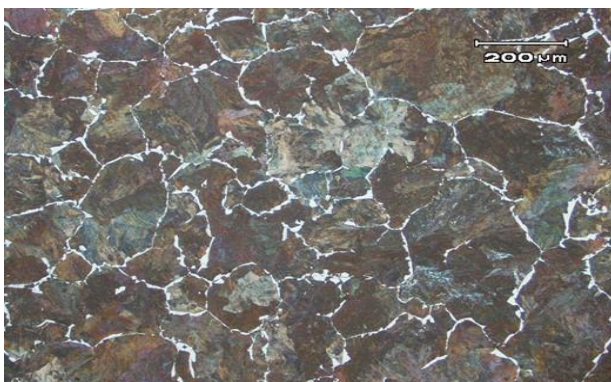
Dari pengamatan struktur mikro (gambar 5) terlihat bahwa material palu terdiri dari fasa perlit dan ferit namun kandungan perlit lebih dominan dibandingkan dengan fasa ferit. Fasa ferit adalah fasa yang terlihat berwarna terang, fasa ini mempunyai sifat lunak. Sedangkan fasa perlit yang terlihat berwarna gelap dan mempunyai sifat mampu mesin yang baik.

Gambar 5. Struktur mikro material palu

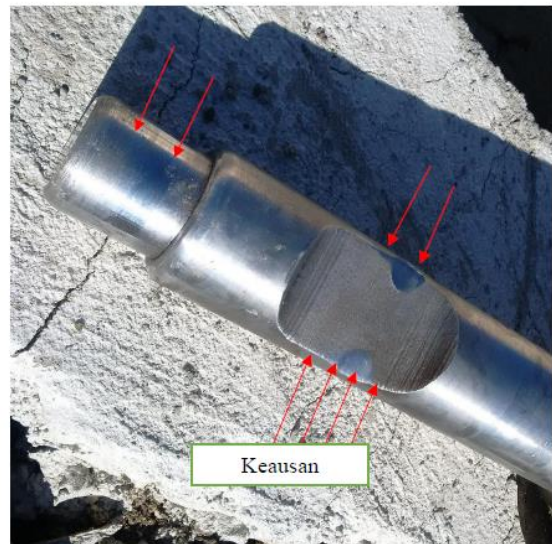
Berikut ini adalah foto-foto palu yang telah mengalami kegagalan. Hasil dari pengamatan visual menunjukkan palu mengalami kegagalan pada bagian antara batang palu dan kepala palu pada permukaan penampang palu. Pada gambar 6 di bawah ini menunjukkan batang mengalami keausan karena kontak langsung dengan pinudukan palu. Sedangkan pada gambar 7 di bawah menunjukkan permukaan patahan palu. Beban fluktuasi yang terjadi pada material dapat menimbulkan retakan yang dapat menyebabkan material mengalami kegagalan. Gambar 7 di bawah ini memperlihatkan permukaan patahan palu hidrolik. Retakan yang kontinyu pada material atau pada daerah konsentrasi tegangan meyebabkan patah lelas (*fatigue fracture*).

Gambar 6. Foto permukaan palu aus karena gesekan

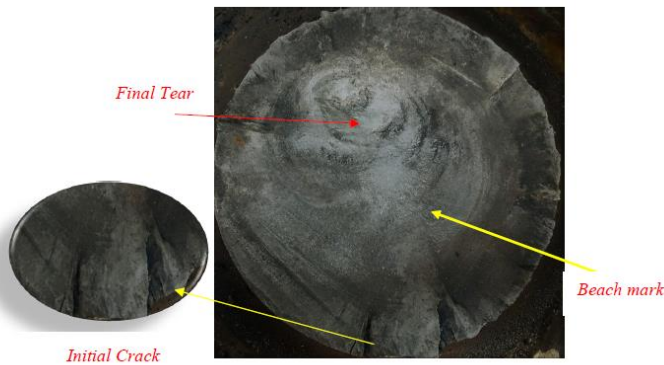
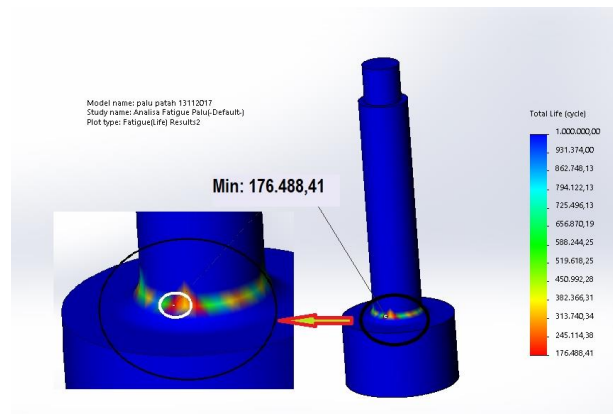
Kegagalan palu disebabkan oleh adanya retakan (*initial crack*) pada bagian permukaan palu. Beban yang berfluktuasi (dinamik) dapat menyebabkan pertumbuhan *crack* sehingga terbentuklah garis-garis halus menyerupai garis pantai (*beach mark*). Pada saat retak tumbuh, luas penampang palu semakin kecil sehingga tegangan pada bagian yang menerima beban akan bertambah sampai mencapai tingkat pembebanan yang tinggi sehingga palu mengalami patah (*overload*).

Gambar 7. Foto patahan palu
