Investigation of Possible Causes of Failure of Economizer Tubes in Boiler

This investigation explored the potential causes of the failure of the economizer tube weld joint in the boiler. Nondestructive analysis is utilized, which involves comprehensive visual inspection, dye penetrant inspection, and radiography testing. It adheres to the ASME Section IX standard for destructive testing, which comprises a tensile test and a bending test. Observations made by reading the radiography film at an angle of 0 degrees indicate that the slag inclusion faults are positioned at an angle of 160 degrees. It is likely that slag inclusion defects caused the failure in the bending test; neglecting this will result in weld joint failure and more serious problems in the future. Cold cracks are another possible cause of the failure of weld joints in economizer pipes. Measures to prevent such failures are provided.

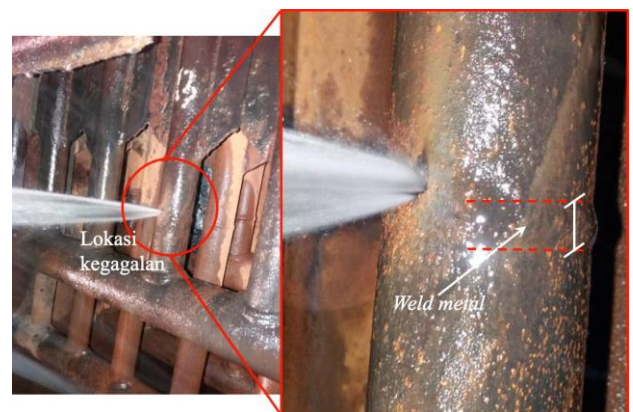
tersebut mengalami kebocoran (Gambar 1). Maka dari itu perlu dilakukannya analisis lebih dalam terkait kegagalan pada sambungan las dalam pipa *economizer GB5310 Grade 20G*. Pada saat deteksi kegagalan, parameter berikut dicatat: temperatur gas buang yang masuk ke *economizer* adalah 365 °C dan temperatur keluar dari *economizer* adalah 228 °C. Temperatur air umpan masuk ke *economizer* adalah 180°C. Kegagalan berulang terjadi di sambungan las di *economizer* (enam kasus kegagalan dicatat mulai dari tahun 2017). Pekerjaan yang dijelaskan di sini menyajikan analisis kegagalan sambungan pengelasan pipa *economizer* untuk mengidentifikasi akar penyebab dan mengusulkan rekomendasi untuk pencegahan insiden tersebut.

GAMBAR 1. Kebocoran pada pipa *economizer*

Pipa economizer yang diganti menjadi GB5310 Grade 20G mengalami kebocoran pada daerah terpengaruh panas (*heat-affected zone*, HAZ) karena kualitas lasan yang buruk dengan menghasilkan retak dingin (*cold cracks*) dan mengandung cacat las *slag inclusion*.

Investigasi ini menunjukkan bahwa kurangnya pemahaman tentang pergantian material yang mengarah kepada peningkatan nilai *Carbon Equivalent* (CE) sehingga ada potensi retak di daerah terpengaruh panas (HAZ). Kualitas las dapat ditentukan melalui penggunaan prosedur pengelasan yang tepat, proses pemeriksaan pasca las, dan mempekerjakan juru las (*welder*) yang berkualitas. Oleh karena itu, direkomendasikan bahwa perlu dilakukannya uji radiografi atau uji ultrasonik ulang ke seluruh sambungan las pipa *economizer* pada saat *overhaul*, untuk melihat cacat internal pada sambungan las yang lebih spesifik dan lebih akurat.
