M3-021 Kegagalan Boiler Tube akibat Thermal Fatigue

Husaini Ardy

Boiler tube mengalami kegagalan pada bulan Juli dan Desember 2008. Bentuk kegagalan yang terjadi sama, yaitu terjadinya retak melintang pada posisi antara jam 10.00 sampai jam 13.00. Retakan terjadi pada beberapa lokasi. Boiler tube ini terletak pada bagian roof. Material boiler tube adalah SA 192, seamless. Pemeriksaan struktur mikro menunjukkan bahwa retakan yang terjadi adalah retak transgranular yang berawal dari sisi air. Deposit oksida ditemukan pada celah retakan. Retakan seperti ini merupakan ciri khas retakan akibat beban fatigue. Analisa kondisi operasi menunjukkan bahwa level air dalam water drum terlalu rendah, sehingga hanya 75% dari tube saja yang terisi air. Hal ini mengakibatkan bagian atas tube yang tidak terisi air mengalami temperatur lebih tinggi dari bagian bawahnya, sehingga terjadi perbedaan temperatur yang besar dan menghasilkan ekspansi termal yang berbeda.

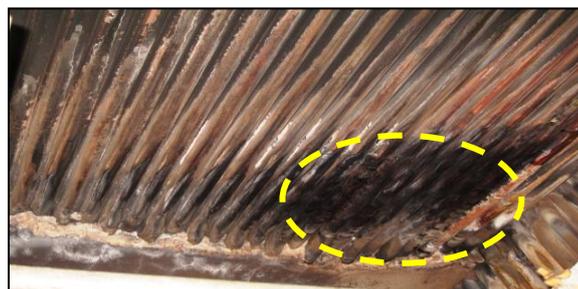
Gb 1. Lokasi boiler tube yang retak

Gambar 1 menunjukkan lokasi *tube yang retak*, yaitu pada bagian atas (*roof*) dari *water tube wall*. Gambar 2 menunjukkan lokasi *boiler tube yang gagal* pada bulan Juli 2008. Retakan yang terjadi adalah retakan melintang pada posisi antara jam 10.00 sampai 13.00.

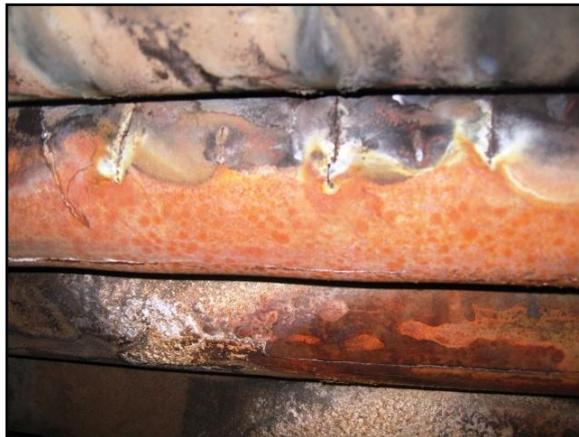
Gb 2. Retakan pada posisi antara jam 10.00 sampai 13.00

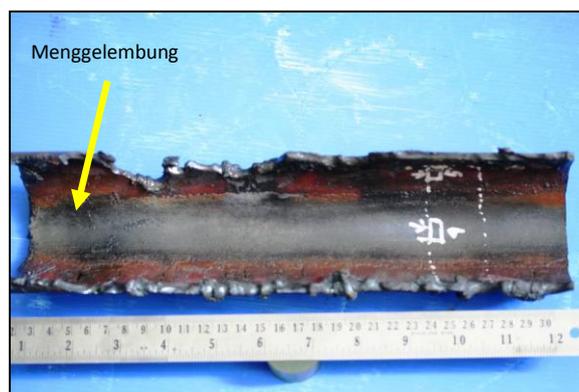
Gambar 3 menunjukkan permukaan dalam *boiler tube* yang telah dibersihkan, tidak terlihat adanya korosi (*pitting corrosion*) pada dinding dalam *tube*, kemudian terlihat juga adanya batas antara bagian yang mengalami temperatur tinggi (berwarna gelap) dan yang tidak mengalami temperatur tinggi (berwarna merah bata). Retakan terjadi pada bagian yang pernah menerima temperatur tinggi.

Di samping retak, ada juga bagian dari *boiler tube* yang mengalami *bulging* (menggelembung), yaitu pada bagian yang menerima temperatur tinggi. Pengukuran tebal dinding pada penampang *tube* menunjukkan bahwa telah terjadi penipisan dinding *tube* akibat *bulging*; tebal dinding normal adalah antara 4,0 sampai 4,12 mm, sedangkan tebal tube pada bagian yang *bulging* adalah 3,64 mm.

Gb 3. Permukaan dalam *boiler tube*

Penyebab lain dari *thermal fatigue* adalah adanya perbedaan temperatur yang besar antara bagian yang terisi air dan bagian yang tidak terisi air seperti ditunjukkan oleh adanya perbedaan warna pada permukaan sisi air antara kedua bagian tersebut (Gb 3). Adanya *gradient* temperatur ini menyebabkan perbedaan ekspansi material yang selanjutnya mengawali retakan.

Kurangnya jumlah air dalam *tube* menjadi penyebab *overheating*. Jumlah air dalam *tube* memang lebih sedikit berdasarkan oleh dua fakta, yaitu bagian yang menggelembung terjadi pada bagian atas *tube* (lokasi antara jam 10.00 sampai 12.00), dan adanya perbedaan warna permukaan dalam *tube* seperti ditunjukkan dalam Gb. 3 (warna merah bata dan hitam). Warna merah bata adalah bagian *tube* yang terisi air, sehingga tidak mengalami *overheating*, sedangkan permukaan berwarna hitam adalah bagian yang tidak terisi air, sehingga mengalami *overheating*.

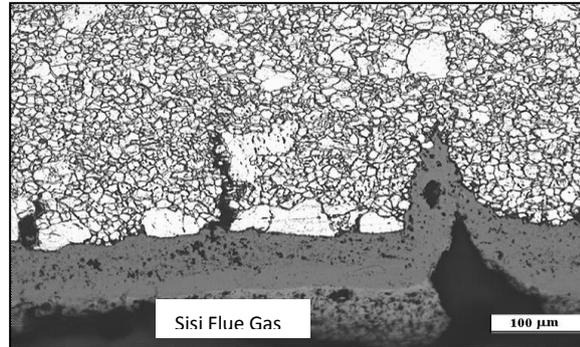
Gambar 4 menunjukkan foto struktur mikro *tube* pada sisi *flue gas* yang menggelembung. Ditemukan retak mikro akibat *creep* karena tube terekspose ke temperatur tinggi (*local overheating*). Retakan yang terjadi adalah retakan melalui batas butir (*intergranular crack*), yang merupakan karakteristik dari retak akibat *creep*. Pengaruh *overheating* terlihat juga dari membesarnya butir-butir.

Gb 4. Struktur mikro pada bagian yang menggelembung

Dari data di atas jelaslah bahwa menggelembungnya tube disebabkan oleh *creep* akibat *overheating*. *Overheating* dapat disebabkan oleh dua hal, yaitu temperatur nyala burner yang terlalu tinggi atau air di dalam tube tidak penuh.

Hasil pemeriksaan laboratorium terhadap *tube* yang menggelembung menunjukkan bahwa *tube* telah mengalami *creep* akibat *overheating*, seperti ditunjukkan oleh adanya retak antarbutir pada permukaan sisi *flue gas*. *Overheating* terjadi akibat dari dua penyebab, yaitu tidak stabilnya nyala *burner* atau kurangnya jumlah air dalam *tube*.

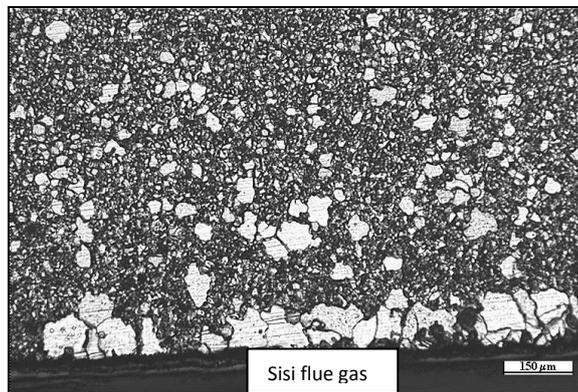
Gambar 5 menunjukkan struktur mikro *tube* yang tidak menggelembung dan tidak retak. Butir-butir pada sisi *flue gas* telah membesar, yang membuktikan bahwa daerah tersebut pernah mengalami temperatur tinggi.

Gb 5. Struktur mikro pada bagian yang tidak menggelembung

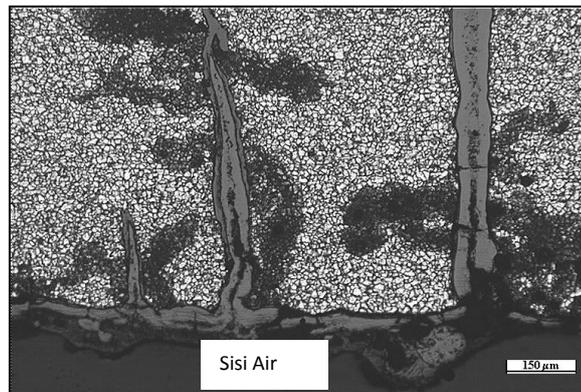
Gambar 6 menunjukkan struktur mikro *tube* yang mengalami retak melintang. Retakan dimulai dari permukaan sisi air (*water side*) dan retakan diisi oleh deposit/oksida. Retakan merambat melalui butir (*transgranular crack*). Retakan yang seperti ini merupakan ciri khas retakan yang disebabkan oleh *thermal fatigue*. *Thermal fatigue* dapat terjadi jika ada fluktuasi temperatur yang disebabkan oleh dua hal, yaitu nyala *burner* tidak stabil atau jumlah air

dalam *tube* tidak stabil; sehingga bagian yang retak mengalami fluktuasi temperatur yang besar.

Gb 6. Struktur mikro pada bagian yang retak

Retakan yang terjadi pada *tube* adalah retakan melintang dan terletak pada bagian atas *tube* (lokasi antara jam 10.00 sampai 13.00). Gambar struktur mikro menunjukkan bahwa retakan yang terjadi mulai dari permukaan dalam (*water side*), retakan ini menjalar dengan memotong butir (*transgranular crack*), dan retakan berisi deposit/oksida. Retakan yang seperti ini adalah retakan akibat *thermal fatigue*. *Thermal fatigue* disebabkan oleh fluktuasi temperatur yang tinggi atau perbedaan temperatur yang besar dari material yang mengalami pemanasan berlebihan dan yang tidak. Penelusuran kondisi operasi boiler menunjukkan bahwa tidak terjadi fluktuasi temperatur selama operasi. Hal ini diperkuat dengan tidak adanya masalah pada *burner tip*.

Dengan demikian penyebab *thermal fatigue* tersebut adalah terjadinya *gradient* temperatur yang sangat besar antara bagian *tube* yang terisi air (bagian bawah) dan bagian yang tidak terisi air (bagian atas). Kurangnya jumlah air ini ditandai oleh adanya perbedaan warna pada permukaan dalam *tube* (warna merah bata dan warna hitam), serta retakan yang hanya terjadi pada bagian atas *tube* (lokasi antara jam 10.00 sampai 13.00) yang tidak terisi air.

Hasil diskusi lebih lanjut dengan pemilik boiler menunjukkan bahwa kurangnya air dalam *tube* dapat terjadi akibat *setting* sistem kontrol level air dalam *water drum* yang terlalu rendah. Masalah retaknya boiler *tube* telah dapat diatasi dengan menaikkan level air dalam *water drum*.

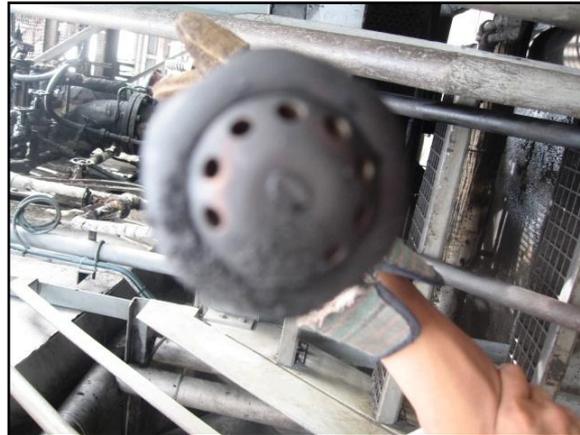
Hasil pengamatan terhadap *burner tip* (Gambar 7) menunjukkan bahwa *tip* tersebut dalam kondisi bersih dan tidak ada penyumbatan. Dengan demikian, *overheating* tidak disebabkan oleh masalah pada *burner*.

Gb 7. *Burner tip* yang masih bersih dan tidak ada penyumbatan
