ANALISA KEGAGALAN PIPA *HEAT EXCHANGER*

Hermawan Judawisastra, Arif Basuki, Mardjono Siswosuwarno

Program Studi Teknik Material, Kelompok Keahlian Ilmu dan Teknik Material,
Fakultas Teknik Mesin dan Dirgantara, Institut Teknologi Bandung
Ganesa 10, Bandung 40132, Indonesia
Tlp/Fax: 022-2508144, e-mail: hermawan.judawisastra@material.itb.ac.id

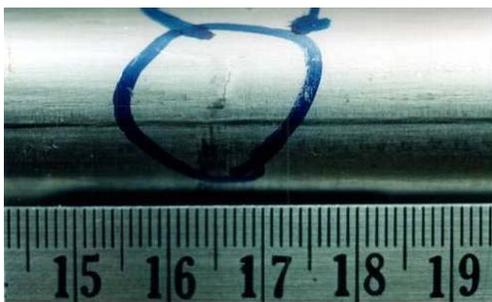
Hasil pemeriksaan menggunakan *Dye Penetrant* menunjukkan bahwa letak retakan tidak berada pada atau sekitar daerah pengelasan (Gambar 1).

Gambar 1. Hasil pemeriksaan dengan menggunakan Dye Penetrant untuk menentukan lokasi kebocoran

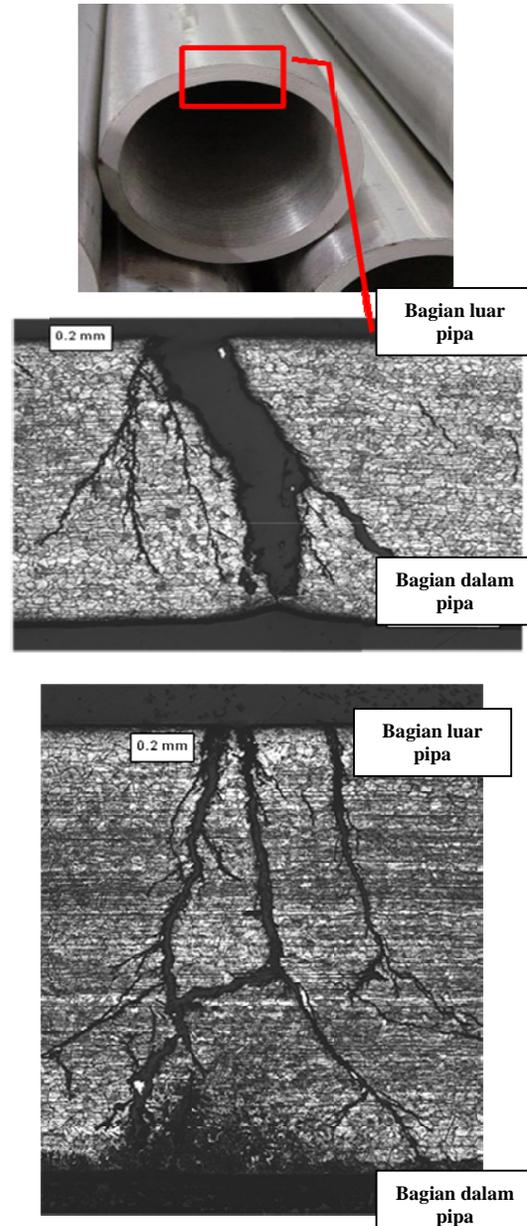
Selanjutnya dilakukan pemeriksaan visual mikroskopik pada daerah retakan yang ditunjukkan pada Gambar 2. Pada gambar tersebut dapat dilihat bahwa retak berawal dari dinding luar pipa yang merambat dan menembus kedalam dinding pipa.

Gambar 2. Proses dan bentuk retakan pada pipa; retak berawal dari dinding luar

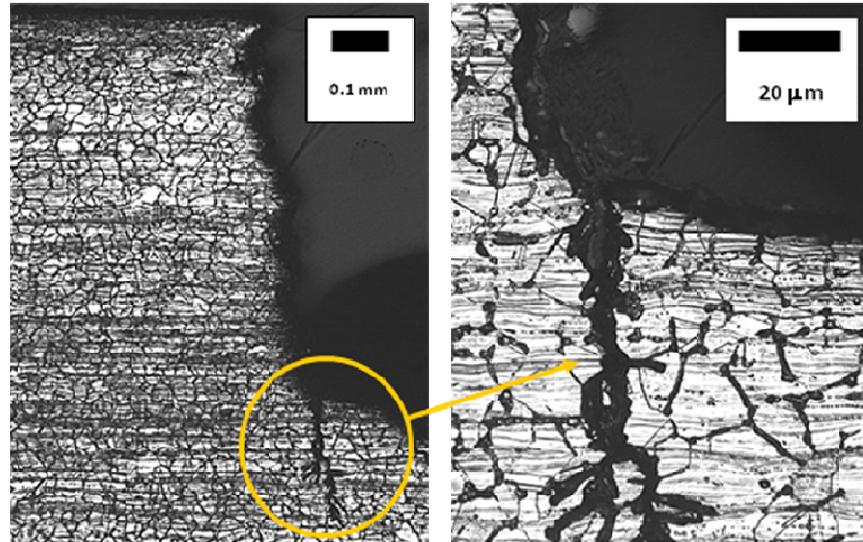
Penyelidikan lebih lanjut pada daerah retakan ditunjukkan pada Gambar 3. Pada gambar tersebut dapat dilihat bahwa awal serta pertumbuhan retakan hanya terjadi di sepanjang batas butir yang berbentuk khas.

Fenomena “penyerangan” pada batas butir seperti ini disebabkan oleh suatu jenis korosi yang disebut sebagai *intergranular corrosion*.

Gambar 3: Struktur mikro daerah retakan menunjukkan bahwa retakan merambat melalui batas butir

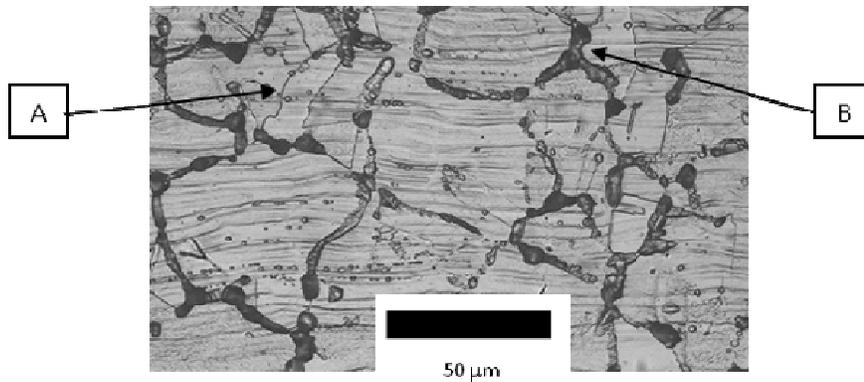
Gambar 4 menunjukkan struktur batas butir material pipa. Daerah yang terkorosi terjadi di sekitar batas butir jenis B sedangkan batas butir yang normal adalah batas butir jenis A. Penebalan batas butir jenis B menyebabkan terjadinya penurunan kadar kromium dan mengakibatkan berkurangnya ketahanan korosi pada daerah tersebut.

Terjadinya kondisi seperti ini pada batas butir material pipa didukung oleh mengalirnya air pendingin yang mengandung *Calcium Hypochlorite* pada bagian dinding luar pipa. Dilihat dari temperatur kerja *heat exchanger* ini, seharusnya material Stainless Steel 304L memiliki ketahanan yang baik terhadap bahan korosif tersebut [8]. Namun adanya sensitisasi mengakibatkan proses *intergranular corrosion* dapat terjadi dengan mudah.

Gambar 4. Gambar rinci dari struktur batas butir yang menunjukkan sensitisasi pada material pipa; A adalah batas butir yang normal; B adalah batas butir yang telah mengalami penebalan yang mengandung karbida kromium dan daerah dengan kadar kromium rendah

Berdasarkan analisis data mengenai penyebab kegagalan pipa, dapat disimpulkan bahwa sensitisasi telah terjadi pada pipa sebelum manufaktur *heat exchanger*. Untuk mencegah kegagalan yang sama terulang kembali, rekomendasi yang dapat diberikan adalah dengan melakukan *solution treatment* pada pipa terpasang atau pada pipa cadangan sebelum perbaikan *heat exchange*. *Solution treatment* dapat dilakukan pada

temperature 1050°C – 1150°C yang kemudian dilanjutkan dengan pendinginan cepat (*quenching*) pada temperature kamar [7].

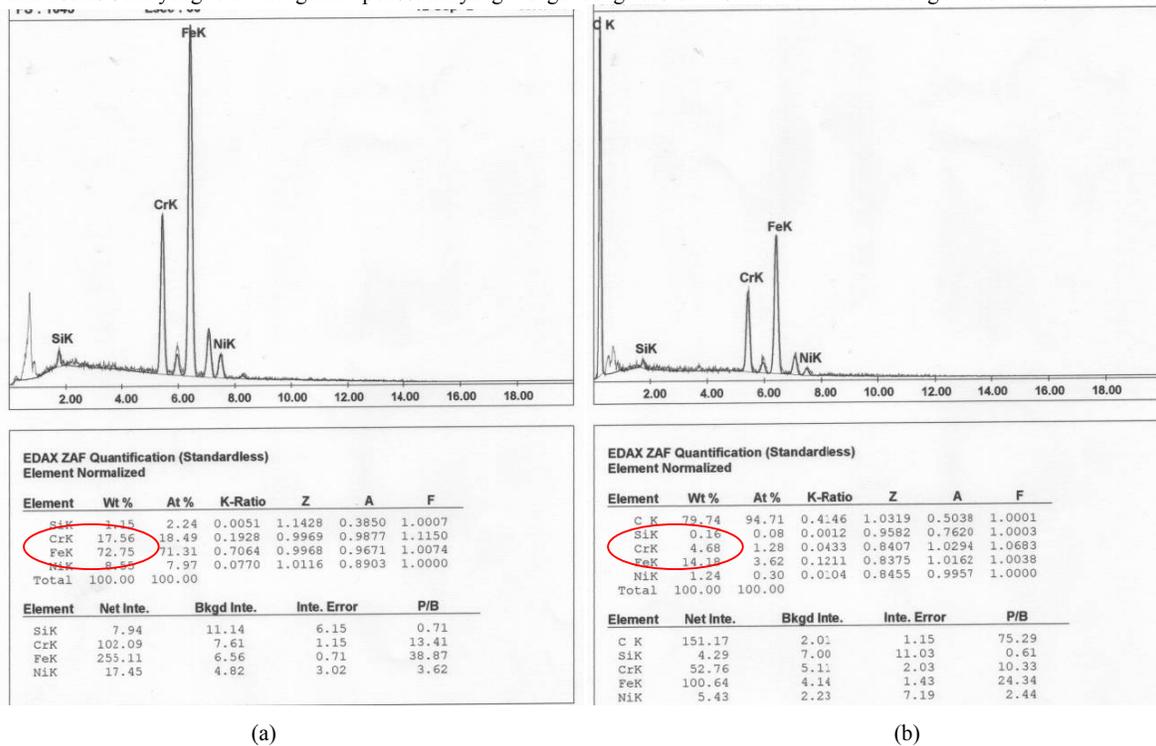
Untuk memperkuat pendapat di atas, telah dilakukan pemeriksaan kadar kromium pada batas butir dan daerah butir sekitarnya dengan menggunakan SEM-EDS (Gambar 5). Pemeriksaan dengan SEM menunjukkan hasil yang sesuai serta menunjang hasil pemeriksaan struktur mikro. Dapat dilihat bahwa kadar berat kromium pada batas butir hanya 5%, dibandingkan dengan 18% pada butir sekitarnya seperti yang ditunjukkan pada Gambar 5.

Gambar 5. Hasil SEM-EDS (a) Pada daerah butir normal; (b) Pada daerah batas butir yang mengalami penebalan

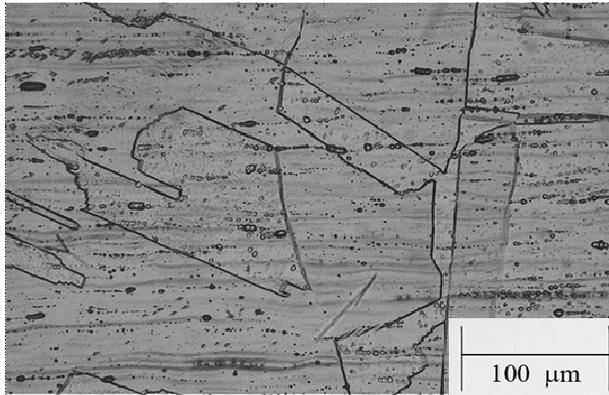
Konfirmasi hasil *solution treatment* terhadap spesimen ex pipa *heat exchanger* memperlihatkan batas butir yang mengalami penebalan akibat presipitasi karbida menjadi normal kembali. Metalografi hasil

solution treatment ditunjukkan pada Gambar 7 di mana tidak terlihat lagi adanya penebalan batas butir.

Gambar 7. Struktur mikro pipa setelah dilakukan solution treatment

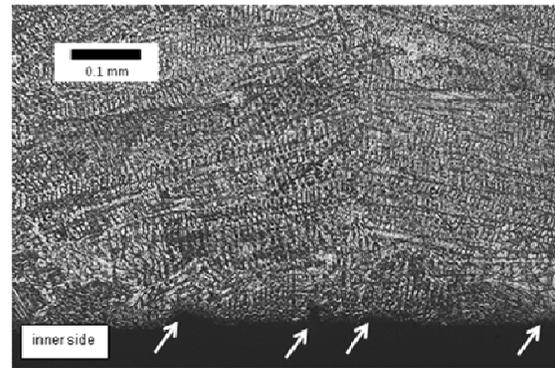
Hasil pengamatan metalografi pada dinding pipa yang mengalami penipisan setempat diperlihatkan pada Gambar 6. Pada daerah tersebut terlihat adanya lubang-lubang kecil yang secara teratur terdapat pada bagian dalam pipa dimana penipisan terjadi. Lubang lubang kecil ini tidak terdapat pada bagian pipa yang normal. Hal ini menunjukkan bahwa proses penipisan hanya terjadi pada bagian dalam dinding pipa, dan penipisan ini tidak berhubungan dengan kebocoran pipa.

Permukaan seperti ini dikenal sebagai hasil *erosion corrosion* yang merupakan permasalahan yang sering dialami pada pipa-pipa yang mengalirkan fluida dengan kecepatan tinggi [9]. *Erosion corrosion* pada penelitian ini disebabkan oleh terjadinya aliran turbulen yang mengakibatkan benturan yang kuat dari *melamine slurry* pada dinding dalam pipa. Lokasi penipisan setempat yang hanya 200-300 meter dari lubang masuk pipa sesuai dengan daerah dimana aliran turbulen biasa terjadi. Aliran turbulen dapat terjadi di daerah tersebut karena *melamine slurry* di dalam *heat exchanger* mengalir dari pipa besar (*exchanger head*) masuk ke dalam pipa yang berdiameter lebih kecil.

Gambar 6. Permukaan akibat *erosion corrosion* pada bagian dalam pipa; tanda panah menunjukkan lubang-lubang akibat koroosi erosi
