## Analisis Cacat Las Hasil Kombinasi *Filler Rod* dan Elektroda Pada Sambungan Pipa Menggunakan Pengelasan Kombinasi GTAW dan SMAW

Sugiarto, Jatmiko Awali

Jurusan Teknik Mesin Fakultas Teknik Universitas Brawijaya  
Jl. MT. Haryono 167, Malang 65145, Indonesia  
E-mail: [sugik\\_mlg@yahoo.co.id](mailto:sugik_mlg@yahoo.co.id) atau [sugik@ub.ac.id](mailto:sugik@ub.ac.id)

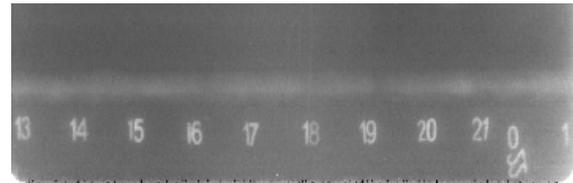
Gambar 1, foto radiografi hasil pengelasan dengan kombinasi *filler rod* : ER70S-2 dengan elektroda : E7016, E7016.

Dari gambar 1 tersebut tampak bahwa hasil pengelasan menggunakan kombinasi *filler rod* ER70S-2 dan elektroda E7016 sebagai *root pass* dan *cover pass*, tidak ditemukan cacat las. Cacat juga tidak ditemukan pada dua spesimen pengulangannya.

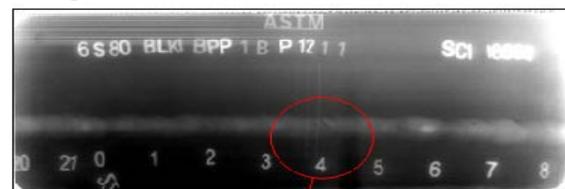
Pada pengelasan ini *filler rod* ER70S-2 digunakan sebagai *root pass* sedangkan elektroda E7016 sebagai *root pass* dan E7018 sebagai *cover pass*, hasil pengelasan menunjukkan adanya cacat porositas berkumpul (*cluster porosity*) pada bagian *cover pass*.

Gambar 2, foto radiografi hasil pengelasan dengan kombinasi *filler rod* : ER70S-2, dan elektroda : E7016, E7018

ditanggulangi dengan cara melakukan pengelasan bagian akhir (*cover pass*) menggunakan elektroda E7016. Hal tersebut dibuktikan pada pengelasan dengan mengkombinasikan ER70S-2 sebagai *rod pass* dan elektroda E7018 *hot pass* serta E7016 sebagai *cover pass*. Juga pada ER70S-4 sebagai *rod pass* dan elektroda E7018 *hot pass* serta E7016 sebagai *cover pass*. Dalam kombinasi ini juga tidak ditemukan cacat *porosity*.

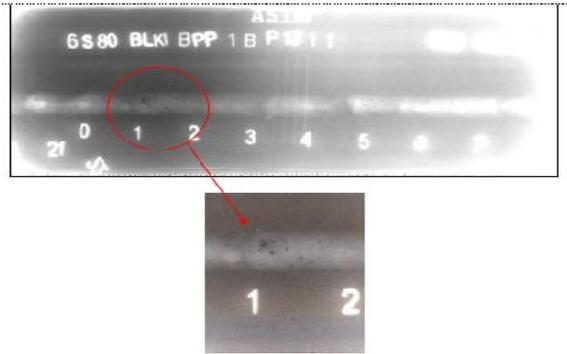
Pengelasan jenis ini merupakan pengelasan yang menggunakan *filler rod* ER70S-2 sebagai *root pass* dan elektroda E7018 sebagai *root pass* dan *cover pass*, pada pengelasan ini juga ditemukan berbagai jenis cacat berupa cacat *porosity* dan *cluster porosity*.

Gambar 3, foto radiografi hasil pengelasan dengan kombinasi *filler rod* : ER70S-2, dan elektroda : E7018, E7018

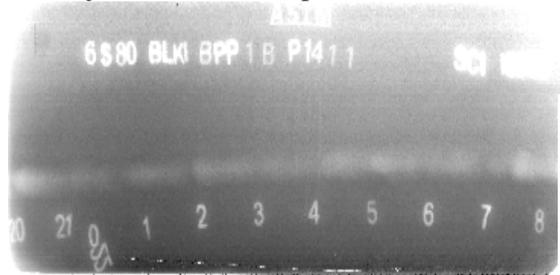
Pada pengelasan ini *filler rod* ER70S-2 digunakan sebagai *root pass* sedangkan elektroda E7018 sebagai *hoot pass* dan E7016 sebagai *cover pass*. Hasil pengelasannya menunjukkan tidak terdapat cacat las.

Gambar 4, foto radiografi hasil pengelasan dengan kombinasi *filler rod* : ER70S-2, dan elektroda : E7018, E7016

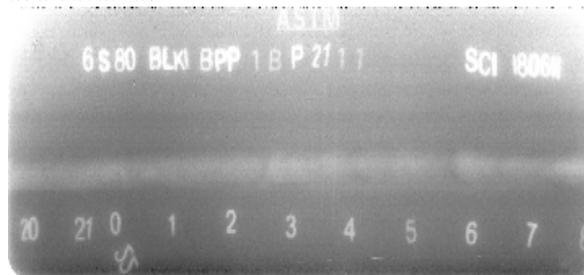
Pengamatan pada foto radiografi hasil pengelasan dengan variasi *filler rod* ER70S-4 sebagai *root pass* dan elektroda E7016 sebagai *hoot pass* dan *cover pass* menunjukkan tidak ada cacat las.

Gambar5, foto radiografi hasil pengelasan dengan kombinasi *filler rod* : ER70S-4, dan elektroda : E7016, E7016.

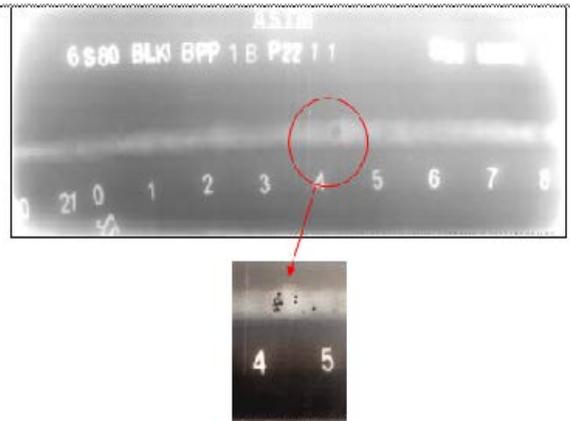
Pada pengelasan ini *filler rod* ER70S-4 sebagai *root pass* dan elektroda E7016 sebagai *hot pass* serta E7018 sebagai *cover pass*. Hasilnya tampak bahwa terdapat cacat porositas dan porositas berkumpul. Yang mana cacat hasil pengelasan jenis ini juga ditemui pada pengelasan sebelumnya yang menggunakan *filler rod* ER70S-2 kombinasi E7018.

Gambar 6, foto radiografi hasil pengelasan dengan kombinasi *filler rod* : ER70S-4, dan elektroda : E7016, E7018

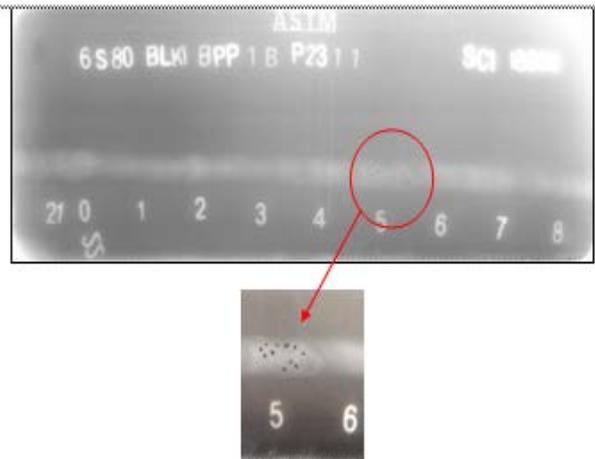
Pada pengelasan ini *filler rod* ER70S-4 sebagai *root pass* dan elektroda E7018 sebagai *hot pass* dan *cover pass*. Hasilnya menunjukkan adanya cacat porositas dan porositas berkumpul pada daerah lasan.

Gambar 7, foto radiografi hasil pengelasan dengan kombinasi *filler rod* : ER70S-4, dan elektroda : E7018, E7018

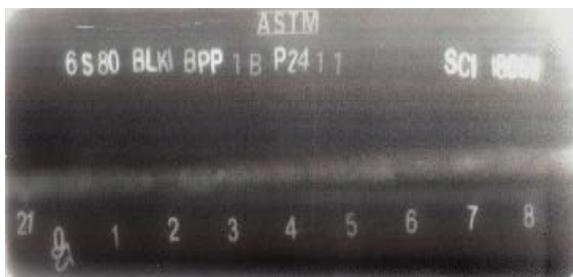
Dari hasil pengamatan foto radiografi specimen hasil pengelasan yang menggunakan kombinasi *filler rod* ER70S-4 sebagai *root pass*, elektroda E7018 sebagai *hot pass* dan E7016 bagai *cover pass*, tidak ditemukan adanya cacat las.

Gambar 8, foto radiografi hasil pengelasan dengan kombinasi *filler rod* : ER70S-4, dan elektroda : E7018, E7016

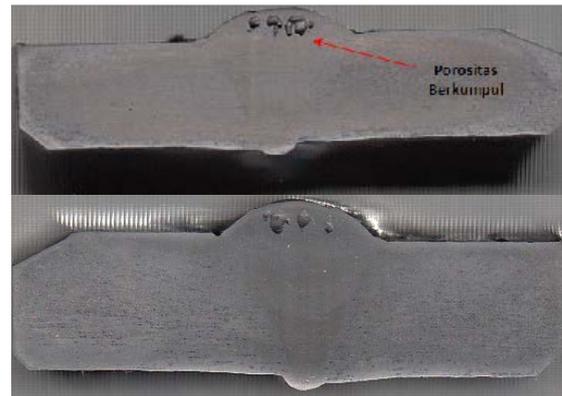
Gambar 10 Cacat porositas berkumpul

Gambar 10 menunjukkan adanya cacat porositas berkumpul yang banyak ditemukan pada bagian atas (*cover pass*) yang merupakan daerah pengelasan SMAW yang menggunakan elektrode E7018 sebagai *cover pass*..

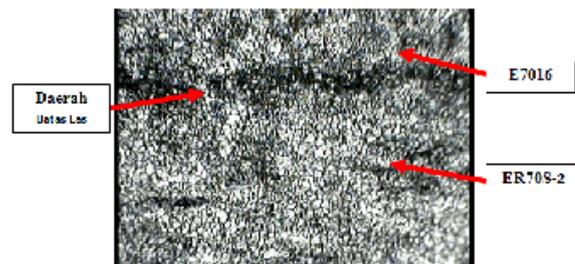
Gambar 11 Mikrostruktur daerah batas antara ER70S-2 dengan E7016

Dari Gambar 11 dapat dilihat bahwa mikrostruktur daerah batas antara ER70S-2 dengan E7016 memiliki bentuk struktur yang bisa dikatakan homogen dengan struktur butiran yang memiliki bentuk dan ukuran serupa..

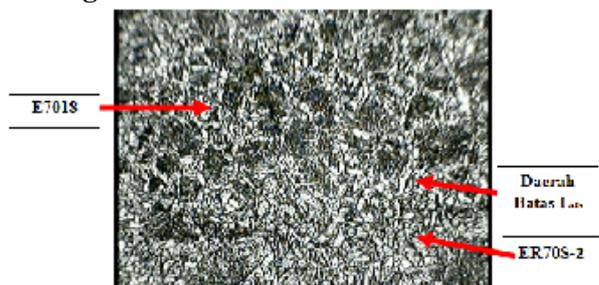
Gambar 12, mikrostruktur daerah batas antara ER70S-2 dengan E7018

Dari Gambar 12 nampak bahwa mikrostruktur batas daerah antara ER70S-2 dengan E7018 yang memiliki perbedaan. Mikrostruktur yang dibentuk oleh elektroda E7018 berbutir lebih besar dibandingkan dengan butiran yang dibentuk oleh *filler rod* ER70S-2 sehingga pada pengelasan ini kedua jenis *filler* tidak homogen

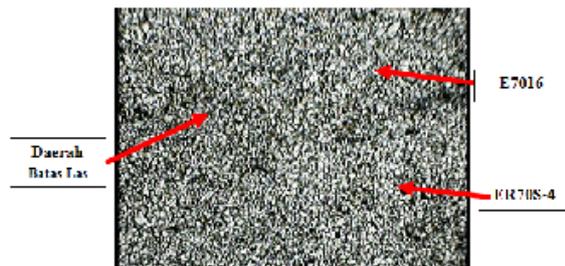
Gambar 13 Mikrostruktur daerah batas antara ER70S-4 dengan E7016

Pada gambar tersebut diketahui bahwa mikrostruktur pada daerah batas antara ER70S-4 dengan E7016 nampak homogen dengan bentuk dan ukuran butiran yang serupa.

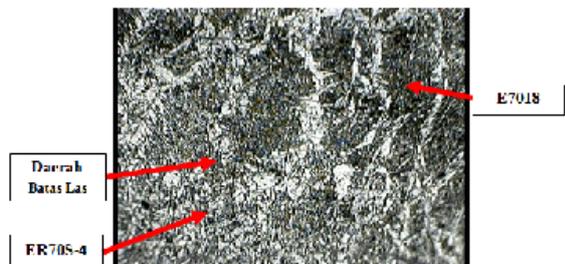
Gambar 14 Mikrostruktur daerah batas antara ER70S-4 dengan E7018

Pada gambar 14 tampak bahwa mikrostruktur yang terbentuk pada daerah batas antara ER70S-4 dengan E7018 tidak homogen. Struktur butiran yang dibentuk oleh elektroda E7018 lebih besar dibandingkan dengan struktur butiran ER70S-4. Sehingga dapat dikatakan kedua jenis *filler* tidak homogen.

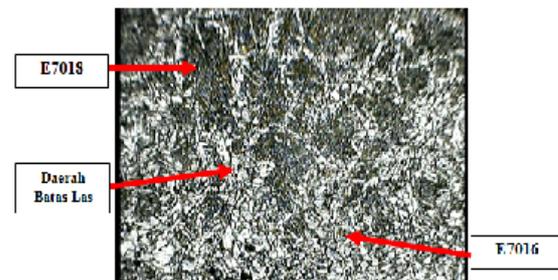
Gambar 15 Mikrostruktur daerah batas antara E7016 dengan E7018

Pada gambar tersebut tampak bahwa mikrostruktur daerah batas antara E7016 dengan E7018 tidak homogen, dimana struktur butiran E7018 lebih besar dibandingkan dengan E7016, sehingga dapat dikatakan struktur yang terbentuk pada daerah batas antara kedua jenis elektroda ini tidak homogen.
