Failure Analysis of Hydraulics Cylinder on 800 Ton Plastic Injection Moulding Machine

Abstract. Hydraulic cylinder moulding is a moulding component used to assist cavity opening on moulding process. A plastic injection moulding with 800 tons capacity has 2 units of hydraulic cylinder. Failure of hydraulic cylinder is known after operated for 5470 machine hours. Such condition requires the hydraulic cylinder to be disassembled and have its components analyzed to keep its operating capacity matched with other moulding machines. Current case found a pressure drop problem that causing production failures thus stopping the production line. Scratches on cylinder wall are found while inspecting the hydraulic cylinder. Evaluation by dimensional and tolerance measurement shows that the cylinder has non-cylindrical shape between the piston and the tube, therefore produces scratches on the wall. Simulation approach of actual operating condition shows that cylinder is not undergo over strength condition on forward and backward stroke. Literature study shows that assembly failure is occurred thus causing the cylinder to fail.

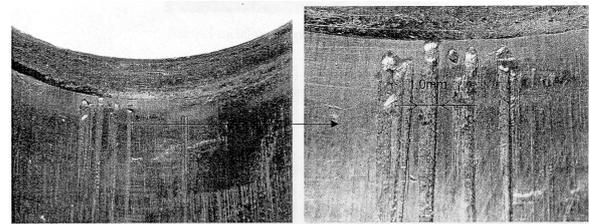
Seluruh komponen silinder yang dibongkar diperiksa kondisinya. Hal ini dilakukan untuk mengetahui tingkat keausan silinder tersebut. Komponen yang rusak dan aus akan diganti dengan yang baru, komponen lain yang masih bagus akan diukur dimensinya kemudian dibandingkan nilai ketertukarannya dimensinya dengan komponen pasangan yang telah diukur. Bentuk kerusakan pada *silinder tube* dapat dilihat pada gambar 2.

Gambar 2. Kondisi *Tube Silinder Hidrolik* yang mengalami *Scratch*

Part Name	Material	Jml	Condition	Action
<i>Rod</i>	<i>Steel</i>	1	Masih bisa dipakai	Rekondisi
<i>Tube</i>	<i>Steel</i>	1	<i>scratch memanjang</i>	Make New
<i>Piston</i>	<i>Steel</i>	1	Masih bisa dipakai	Rekondisi
<i>Piston seal</i>	<i>Standard</i>	2	Elastisitas berkurang	New
<i>O Ring</i>	<i>Standard</i>	1	Masih bisa dipakai	New

Kerusakan silinder terjadi pada *tube* silinder (*scratch memanjang*). Hal ini terjadi karena beberapa faktor dalam penentuan dimensi dan toleransi pada piston yang tidak sesuai.

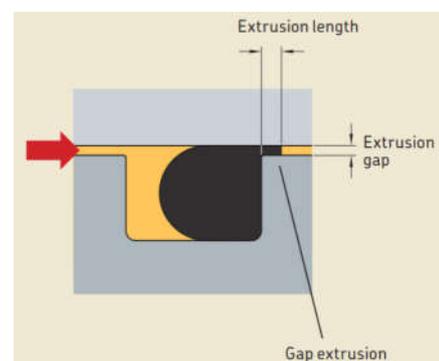
Gambar 3. *Seal* yang terekstrusi akibat *extrusion gap*

besar akan mengakibatkan kebocoran, apabila terlalu kecil akan mengakibatkan kontak metal dengan metal. Gambar 3 menunjukkan *seal* yang keluar dari *groovenya* akibat *extrusion gap* yang terlalu besar.

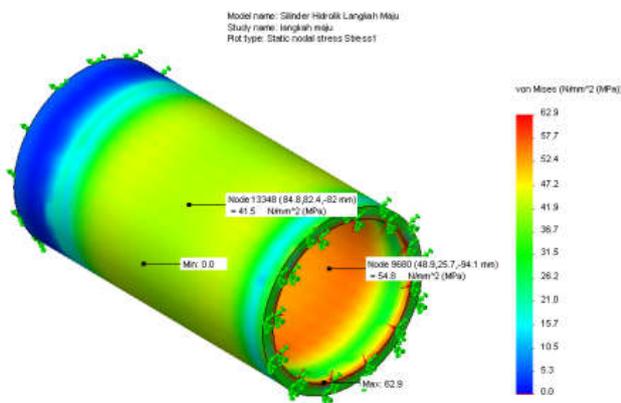
Gambar 4. Simulasi tegangan *tube* silinder langkah maju

Berdasarkan simulasi gambar 4 dan 5 pada proses langkah maju piston terdapat sebaran tegangan-tegangan maksimal sebesar $62,9 \times 10^6$ N/m² pada area *chamfer* tube rata-rata tegangan diameter dalam piston $\varnothing 63$ mm sebesar $54,8 \times 10^6$ N/m², dan nilai terkecil sebesar 0 N/m² berada pada area belakang piston. Maka nilai maksimal pada simulasi $62,9 \times 10^6$ N/m² dibandingkan dengan hasil perhitungan sebesar $57,24 \times 10^6$ N/m² tidak terlalu besar, artinya hasil simulasi mendekati dengan aktual.

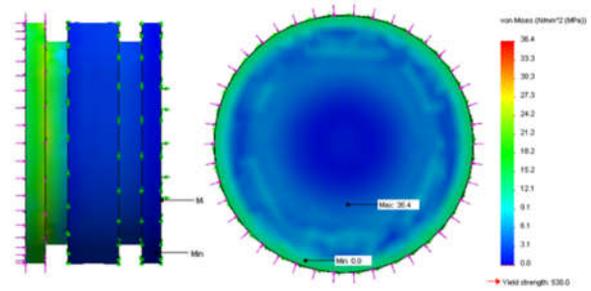
Gambar 5. Simulasi tegangan *piston* langkah maju

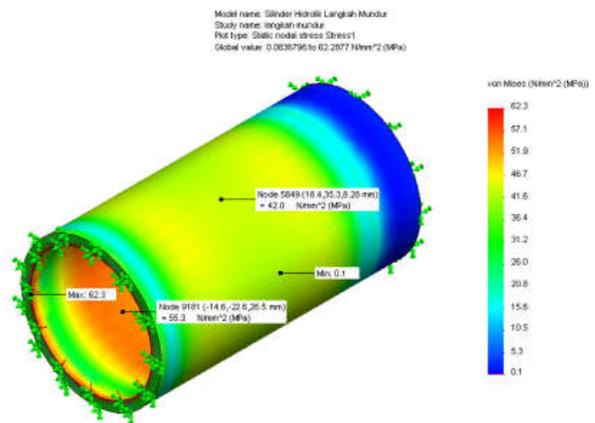
Gambar 6. Simulasi tegangan *tube* silinder langkah mundur

Berdasarkan simulasi gambar 6 dan 7 pada proses langkah mundur piston terdapat sebaran tegangan-tegangan maksimal sebesar $62,3 \times 10^6$ N/m² pada area *chamfer* tube rata-rata tegangan diameter dalam piston $\varnothing 63$ mm sebesar $55,3 \times 10^6$ N/m², dan nilai terkecil sebesar $0,1 \times 10^6$ N/m² berada pada area belakang piston. Maka nilai maksimal pada simulasi $62,9 \times 10^6$ N/m² dibanding-

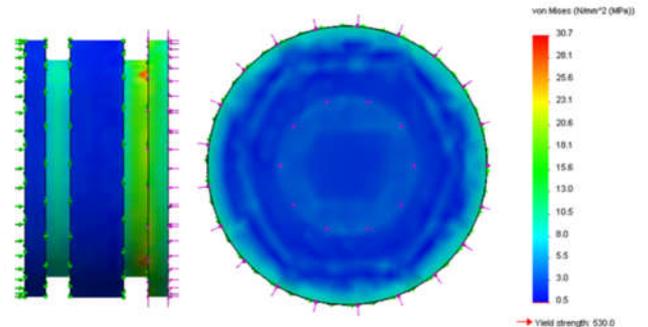
Gambar 7. Simulasi tegangan *piston* langkah mundur
