Fracture Analysis of Rear Axle Shaft Vehicles Truck HINO 500

Abstract. This study aims to determine the cause of the fracture of the rear wheel axle of the 500 hino truck, this research is done by fractography method (visual observation and macro observation), testing of metal structure composition, and load and latch modeling using Autodesk Inventor 2018. this research is known by fractography method which is done on the rear wheel axle fracture, it is known that the beginning of the crack starting at the defect of production on the material which get repeated loading with the direction of propagation until the final fracture, looks deformed plastic that happened in the form of ductile fracture (ductile), then done simulation using autodesk inventor 2018 got the result of analysis of von misses stress value (64,51 Mpa), stress principal stress (70,59 Mpa), and stress von misses stress with torsion moment (3,441 Mpa) much less than material elasticity limit equal to 689 MPa so that the load factor an on the rear wheel axle does not cause a fracture. Failure mechanisms occur from defects in the material receiving repeated loading until the crack occurs, then cracks propagate due to

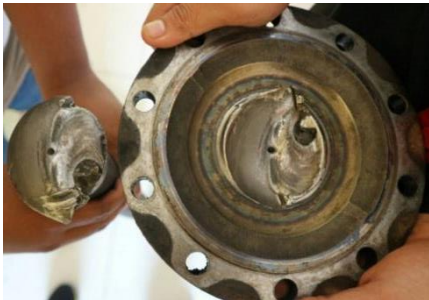
Gambar 1. Patahan Yang Terjadi Pada Poros *Axle shaft* atau poros penggerak roda adalah salah satu komponen sistem pemindah tenaga, merupakan poros penggerak roda-roda dimana roda-roda dipasang pada *axle shaft* sehingga beban roda ditumpu oleh *axle shaft*. *Axle shaft* berfungsi untuk meneruskan tenaga gerak dari differential ke roda-roda, *axle shaft* pada kendaraan dibedakan menjadi dua yakni *front axle shaft* (poros penggerak roda depan) dan *rear axle shaft* (poros penggerak roda belakang).

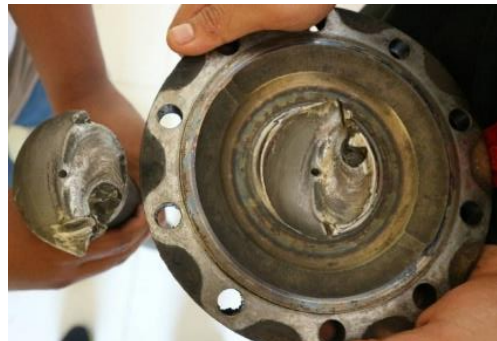
Gambar 6. Patahan Yang Terjadi Pada Poros Roda Belakang

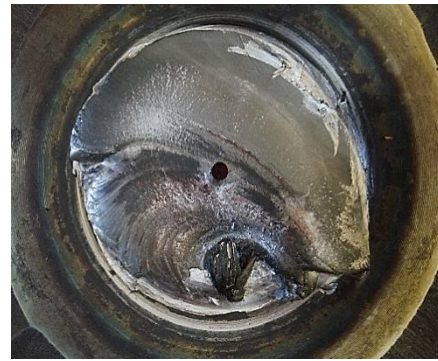
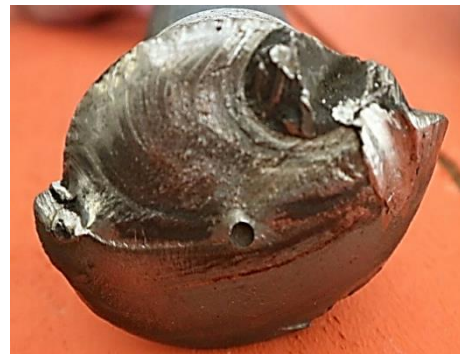
Gambar 8. Patahan Poros Roda Belakang
a. Patahan Pada *Flange* ,
b. Patahan Pada *Shaft*

Dalam pengamatan secara *fraktography* ini yaitu dengan melihat patahan logam secara makro terhadap komponen poros roda belakang (*rear axle shaft*) yang telah mengalami patahan, Gambar 8. menunjukkan kondisi poros roda belakang (*rear axle shaft*) yang mengalami patahan. Anak panah merah pada Gambar 8. menunjukkan dugaan sementara awal retak yang mana merupakan awal dari patahan.

Awalnya dari patahan poros roda belakang hanya diketahui kondisi mula-mula berupa ada sedikitnya korosi dan akhir patahan, namun arah rambat patahan belum diketahui secara pasti. Dari Gambar 9. merupakan penjelasan dugaan dari visualisasi awal Gambar 8a. antara daerah awal dan akhir didominasi barisan *beachmark*, dari sini didapatkan alur patahan, arah patahan tegak lurus penampang *bechmark*, sehingga arah patahan seperti garis panah kuning mengikuti arah awal retak (daerah A) dilanjutkan arah patahan tegak lurus *beachmark* (daerah B) dan diakhiri patahan akhir di daerah C.

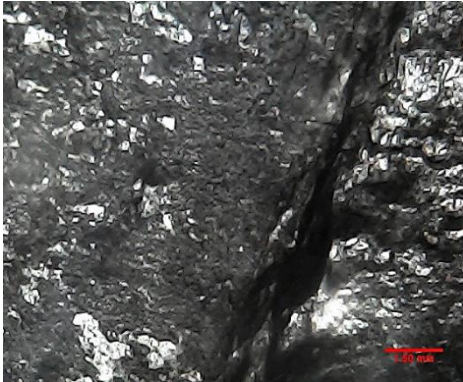
Gambar 10. Pengamatan Makro pada titik Gambar 9 bagian (A)

Gambar 10 diambil dari Gambar 9 bagian (A), tanda panah menunjukkan cekungan ke dalam diduga awal terjadinya retak. Setelah itu bergeser ke kiri bawah di daerah tersebut terdapat *beachmark*.

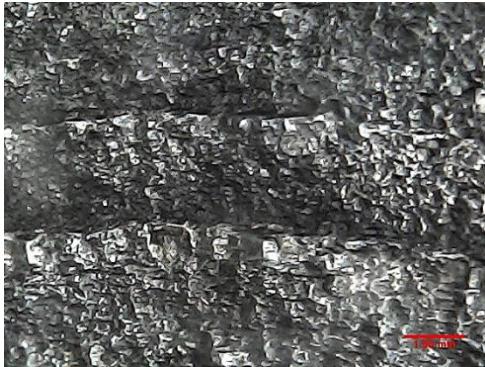
Gambar 11. Pengamatan Makro pada titik Gambar 9 bagian (B)

Gambar 11 diambil dari Gambar 9 bagian (B) tanda panah menunjukkan lintasan yang terdapat tanda *beachmark*, setelah melewati tanda *beachmark* tersebut, akan akan terlihat patahan akhir dari material tersebut.

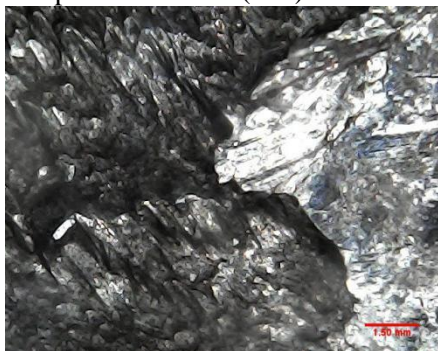
Gambar 12. Pengamatan Makro pada titik Gambar 9 bagian (C)

Gambar 12 diambil dari Gambar 9 bagian (C) tanda panah menunjukkan cekungan ke dalam diduga akhir terjadinya patahan, seperti yang terlihat terdapat perbedaan kedalaman dan tekstur di daerah tersebut pada area yang ditunjukkan anak panah, terlihat seakan adanya deformasi kotor yang merupakan tanda bahwa patahan tersebut merupakan patahan *ductile* (ulet).

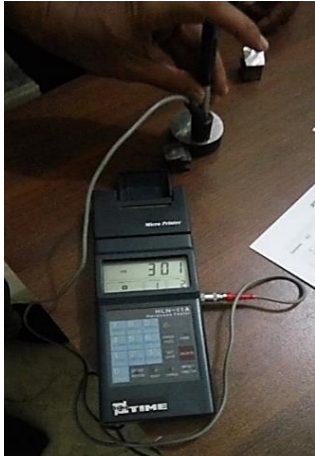
Gambar 13. Hasil Pengujian Kekerasan

Uji ini digunakan untuk mengetahui ketahanan bahan terhadap lekukan oleh *penetrator* yang merupakan indikasi dari kekerasan suatu material, alat uji kekerasan yang sering digunakan adalah HLN-11a portabel hardness tester, nilai kekerasan material poros roda belakang yang didapatkan adalah 301 HB.

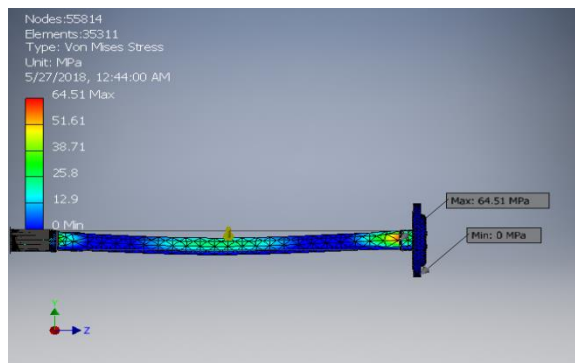
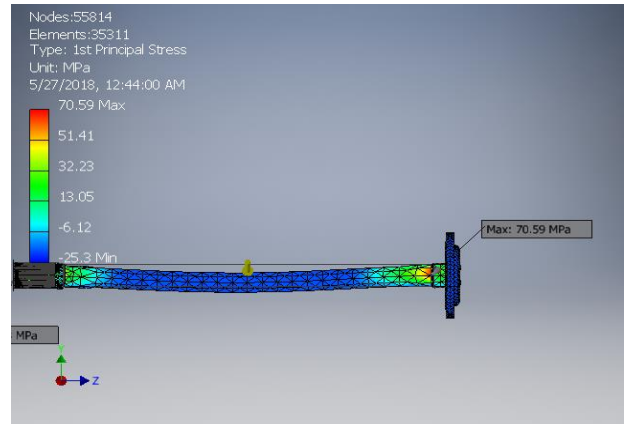
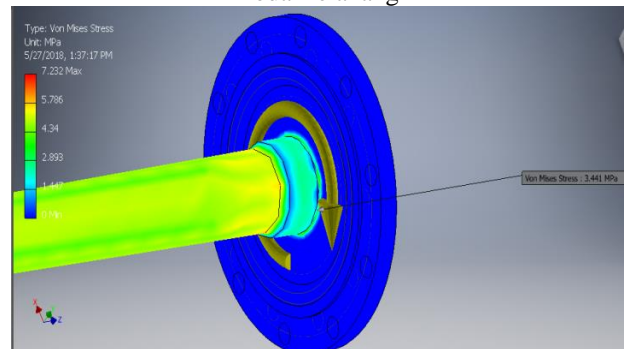
Dari simulasi yang dilakukan menggunakan Autodesk Inventor 2018 didapatkan hasil analisis nilai tegangan *von misses* (64,51 Mpa), tegangan *principal stress* (70,59 Mpa), dan tegangan *von misses stress* dengan moment puntir (3,441 Mpa) jauh lebih kecil dari batas elastisitas material sebesar 689 MPa sehingga faktor pembebanan pada poros roda belakang tidak menyebabkan terjadinya patahan.
