## Investigation of Possible Causes of Failure of Economizer Tubes in Boiler

This investigation explored the potential causes of the failure of the economizer tube weld joint in the boiler. Nondestructive analysis is utilized, which involves comprehensive visual inspection, dye penetrant inspection, and radiography testing. It adheres to the ASME Section IX standard for destructive testing, which comprises a tensile test and a bending test. Observations made by reading the radiography film at an angle of 0 degrees indicate that the slag inclusion faults are positioned at an angle of 160 degrees. It is likely that slag inclusion defects caused the failure in the bending test; neglecting this will result in weld joint failure and more serious problems in the future. Cold cracks are another possible cause of the failure of weld joints in economizer pipes. Measures to prevent such failures are provided.

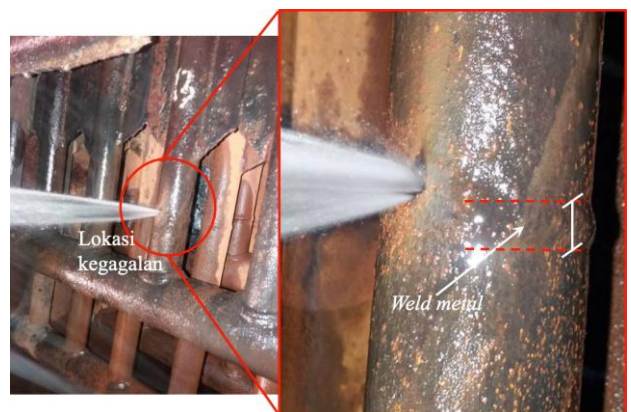
Sumber kegagalan yang terjadi pada sebuah komponen meliputi banyak aspek seperti; desain, pemilihan material, ketidaksempurnaan material, fabrikasi dan pemrosesan, pengerjaan ulang, perakitan, inspeksi, pengujian, kontrol kualitas, kondisi servis, pemeliharaan, dan paparan tak terduga terhadap beban berlebih atau kerusakan mekanis atau kimia dalam servis (Saha et al., 2010). Berbagai sumber menyebutkan bahwa kegagalan prematur komponen adalah penyebab utama *shutdown* paksa pada *boiler* (Lamping & Arrowood, 1985). Sedangkan Saha, A., et. al. mengungkapkan pentingnya untuk menyelidiki penyebab kegagalan dalam hal desain, kualitas material, dan prosedur fabrikasi/pelayanan (Saha et al., 2010). *Economizer* adalah salahsatu komponen penting dalam *boiler* yang merupakan alat pemindah panas berbentuk tubular yang digunakan untuk memanaskan air umpan *boiler* sebelum masuk ke *steam drum*. Dalam kasus ini, investigasi mencatat enam kali kebocoran yang terjadi pada sambungan pengelasan pada pipa *economizer* setelah mengalami pergantian material dari *ASTM A210 Grade A1* menjadi *GB5310 Grade 20G*. Dari analisis awal adanya perbedaan jenis material yang digunakan pada pipa *economizer* dan ditemukan adanya retak pada sambung las pipa *economizer* yang mengakibatkan pipa

tersebut mengalami kebocoran (Gambar 1). Maka dari itu perlu dilakukannya analisis lebih dalam terkait kegagalan pada sambungan las dalam pipa *economizer GB5310 Grade 20G*. Pada saat deteksi kegagalan, parameter berikut dicatat: temperatur gas buang yang masuk ke *economizer* adalah 365 °C dan temperatur keluar dari *economizer* adalah 228 °C. Temperatur air umpan masuk ke *economizer* adalah 180°C. Kegagalan berulang terjadi di sambungan las di *economizer* (enam kasus kegagalan dicatat mulai dari tahun 2017). Pekerjaan yang dijelaskan di sini menyajikan analisis kegagalan sambungan pengelasan pipa *economizer* untuk mengidentifikasi akar penyebab dan mengusulkan rekomendasi untuk pencegahan insiden tersebut.

GAMBAR 1. Kebocoran pada pipa *economizer*

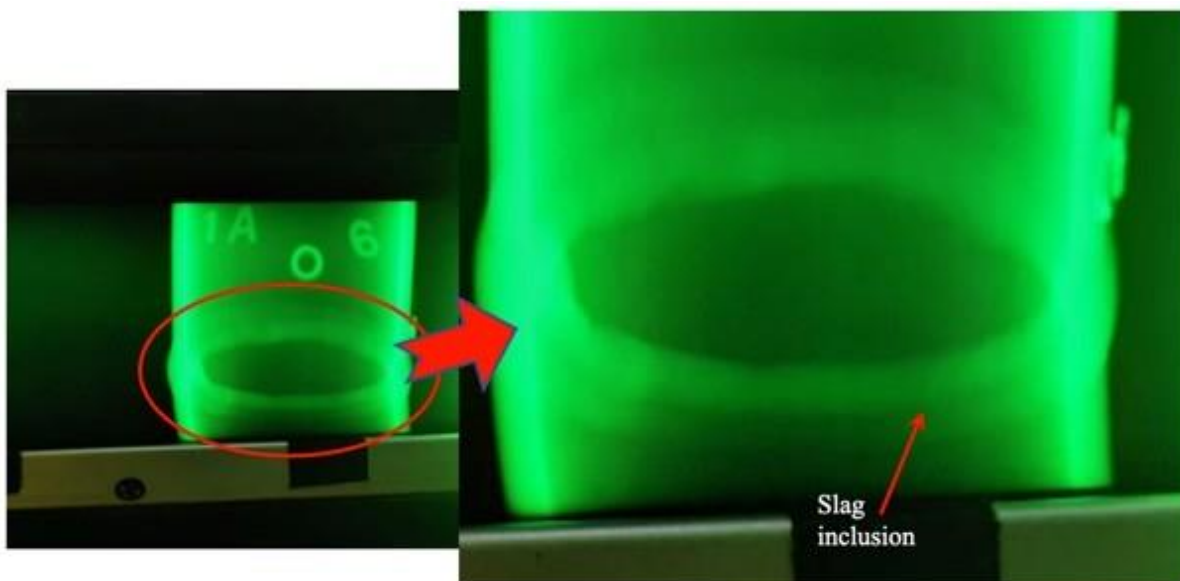
Hasil pengujian radiografi dimana dibagi menjadi dua film dengan sudut  $0^\circ$  dan  $90^\circ$ . Pada Gambar 2, hasil pembacaan film dari sudut  $0^\circ$  terlihat indikasi cacat *slag inclusion* yang terletak pada sudut  $160^\circ$ .

GAMBAR 2. Hasil uji radiografi (Film  $0^\circ$ )

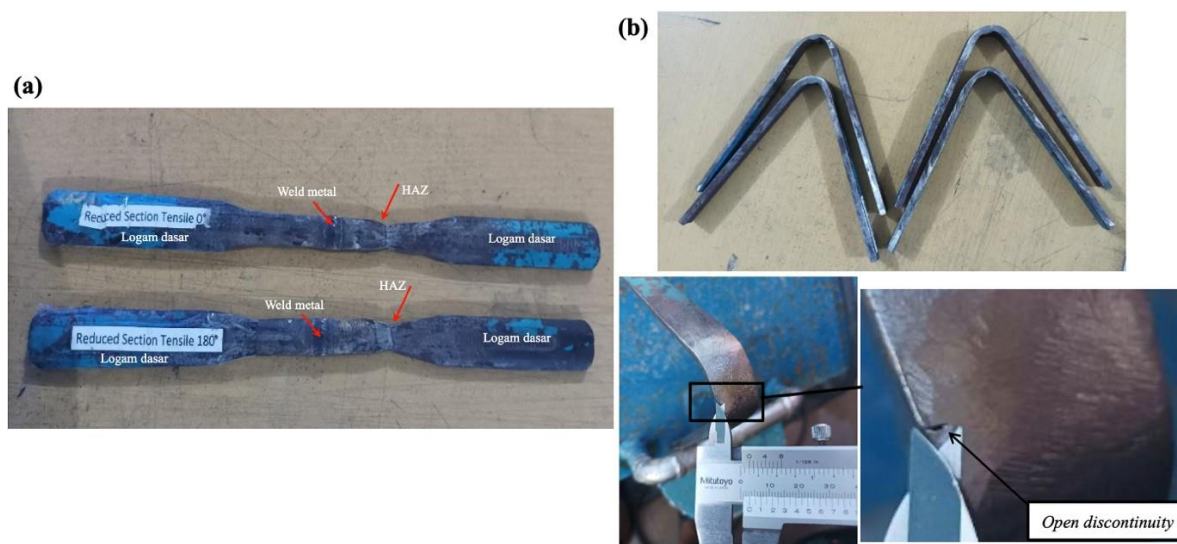
GAMBAR 3. (a) lokasi patahan *specimen* uji tarik (b) hasil uji *bending* dan posisi *open discontinuity*

peningkatan  $\pm 30\%$  dari logam dasar. Patahan *specimen* uji tarik terjadi pada daerah terpengaruh panas (*heat-affected zone*, HAZ), sedangkan berdasarkan pemeriksaan pipa *economizer* yang bocor banyak terjadi di daerah ini. Jika diperhatikan tanda terjadinya retak dingin terjadi pada material dasar dan kadang-kadang merujuk ke daerah terpengaruh panas (HAZ) atau retak yang dibantu hidrogen. Sehingga kemungkinan penyebab kegagalan sambungan las pada pipa *economizer* adalah retak dingin (*cold cracks*). Hal ini sesuai dengan yang disampaikan oleh Pokhodnya, I.K. dan V.I. Shvachko tentang retak dingin pada sambungan las baja struktural (Pokhodnya & Shvachko, 1996). Pendapat lain yang menguatkan kemungkinan penyebab kegagalan sambungan las adalah retak dingin dari Radaj, D. yang mengungkapkan bahwa retak dingin termasuk retakan akibat adanya pengendapan (Radaj, 1990). Setelah dilakukan penghitungan terhadap *Carbon Equivalent* (CE) diperoleh nilainya lebih dari 0.40%. Pernyataan ini juga dikuatkan oleh *American Welding Society* (AWS) yang menyatakan bahwa untuk kandungan *Carbon Equivalent* di atas 0.40% ada potensi retak di daerah

Kekuatan *bending* yang terendah diperoleh pada posisi *root bend* (sudut 135°) dan menurut Fitriyus, G., et al. daerah ini adalah bagian kritis dalam proses pengelasan (Fitriyuset al., 2022). Disamping itu pengamatan terhadap specimen hasil pengujian bending ditemukannya ada *slag inclusion* atau adanya benda asing yang terjebak pada logam las. Biasanya, hal ini terjadi dari kondisi pengelasan dengan banyak lapisan (*multi pass*). Setelah dilakukan pengukuran maka open discontinuity tidak melebihi 3 mm berdasarkan kriteria penerimaan dari ASME Section IX (Gambar 3 (b)).
