Deteksi kerusakan bearing SKF-3213 pada centrifugal feed pump dengan metode analisis getaran di PT. Pertamina Sungai Pakning

Syafri^{a,1}, Raihan Rahman Firdaus^a

^aJurusan Teknik Mesin, Universitas Riau, Pekanbaru, 28291

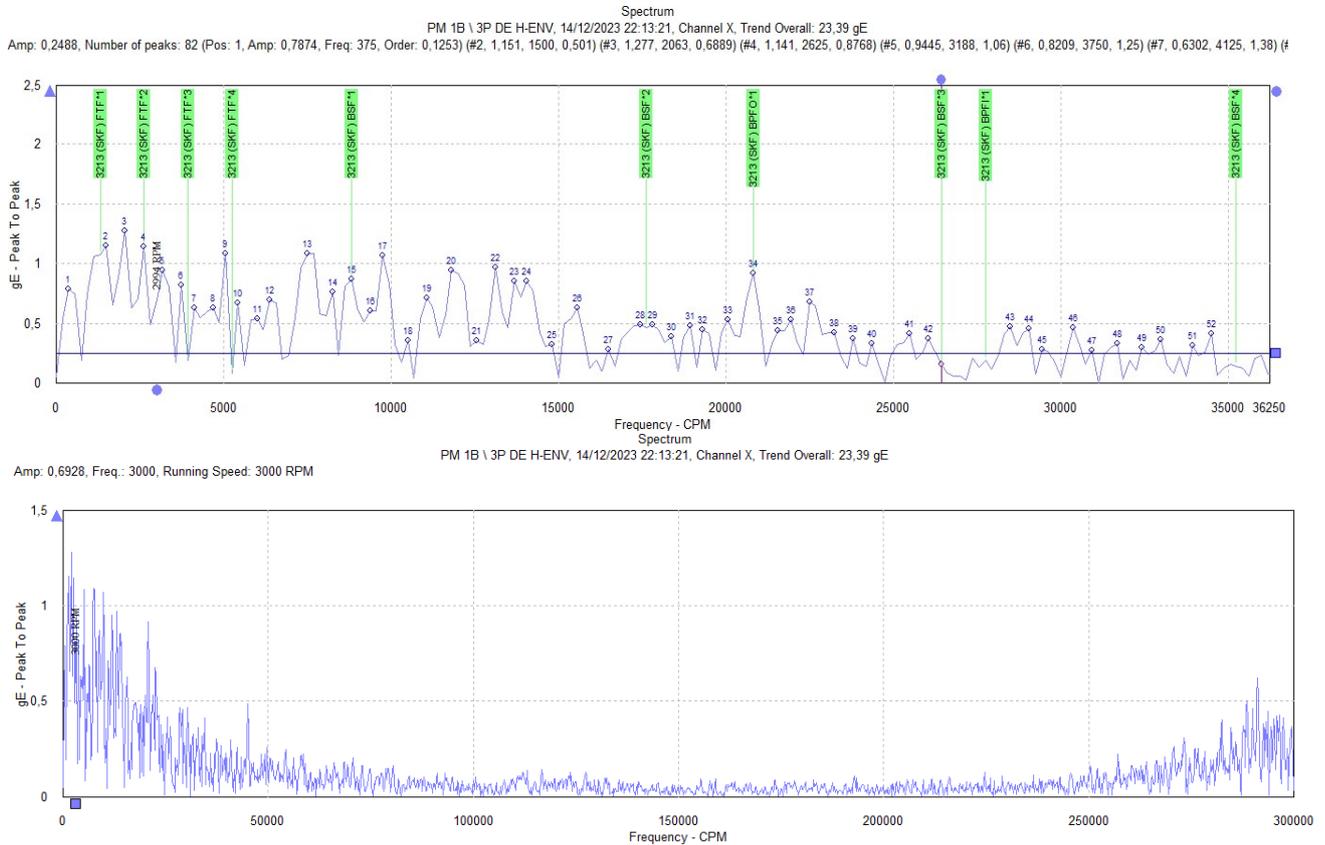
Gambar 5 Spektrum pengukuran getaran Pada Sisi 3P DE H-ENV

Data dari garfik pada gambar 5 serta data dari table 1 dapat diketahui bahwa pompa mengalami kenaikan vibrasi hingga nilai 23,388 gE. Nilai tersebut melebihi ambang batas alarm 10 gE dan ambang batas danger 15gE. Nilai vibrasi 23,38 gE ini mengindikasikan bahwa ada defect pada bearing pompa di sisi DE. Kerusakan pada bearing langsung diketahui melalui kode ENV karena kode tersebut digunakan untuk pengukuran vibrasi yang dikhususkan pada bearing. Indikasi kerusakan bearing ini juga sesuai dengan puncak spectrum pada Frekuensi 1x BSF, 1x BPFO, 2x FTF.

Untuk memastikan keberlangsungan proses produksi minyak dan gas pada PT. Pertamina (Persero) RU II Production Sungai Pakning maka kegagalan bearing yang terjadi pada centrifugal feed pump harus segera ditangani yaitu dilakukan pergantian bearing *double row contact ball bearing 3213 A/C3* dengan spare part yang baru. Setelah dilakukan pergantian maka pompa sudah dapat dioperasikan kembali dan proses produksi minyak dan gas dapat dilanjutkan kembali. Pergantian bearing ini sebenarnya dilakukan secara regular sesuai dengan data pada table 2 berikut ini

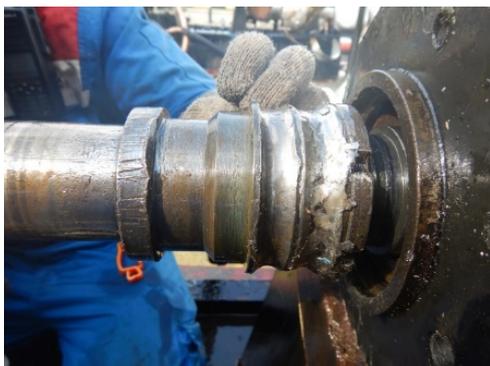
Indikasi kerusakan bearing juga bisa dideteksi karena terdapat juga rembesan lube oil dari deflector bearing housing DE outboard dan level lube oil yang kurang. Saat pengecekan di lapangan, ditemukan bahwa bearing mengalami heavy damage dan oil baffle mengakibatkan heavy wear. Sehingga jika dibiarkan, maka kerusakan ini dapat mengurangi umur dari

Beberapa penyebab terjadinya defect pada bearing adalah pelumasan yang tidak memadai. Ketika pelumasan tidak cukup atau tidak sesuai, gesekan berlebihan dapat terjadi antara bola pada bearing dengan permukaan inner dan outer ring nya seperti pada gambar 6. Akibatnya, terjadi keausan berlebihan yang menyebabkan kegagalan bearing. Selain itu, pemasangan bearing yang tidak tepat juga bisa menjadi penyebab masalah pada bearing. Ketidakstabilan, gesekan berlebih, atau penyesuaian yang buruk dapat terjadi akibat pemasangan yang tidak benar, sehingga mempercepat terjadinya keausan bearing hingga menyebabkan kegagalan. Selain itu, kontaminasi juga dapat mengganggu kinerja bearing. Debu, kotoran, air, atau partikel asing lainnya yang masuk ke dalam bearing dapat merusak permukaannya, menyebabkan keausan atau kerusakan yang cepat. Oleh karena itu, penting untuk memperhatikan faktor-faktor ini guna memperpanjang umur pakai bearing serta menjaga kinerjanya secara optimal.

Gambar 6. Defect pada Outer dan Inner Bearing centrifugal feed pump

Untuk memastikan kinerja optimal sistem pelumasan, langkah-langkah perawatan yang teratur sangat diperlukan. Pertama, penting untuk memeriksa dan memastikan bahwa sistem pelumasan memberikan jumlah pelumas yang memadai ke bearing. Pemeriksaan rutin terhadap tingkat pelumas harus dilakukan, dan jika diperlukan, pelumas harus diganti sesuai dengan jadwal perawatan yang direkomendasikan. Selanjutnya, implementasikan sistem pemantauan kondisi yang dapat memantau suhu, getaran, dan kebisingan bearing secara terus-menerus. Ini memungkinkan deteksi dini terhadap potensi masalah sebelum kegagalan terjadi. Selain itu, pastikan bearing dipasang dengan benar sesuai

petunjuk pemasangan produsen dan pompa terpasang secara stabil tanpa mengalami getaran berlebihan. Penggantian bearing harus dilakukan secara berkala sesuai jadwal perawatan yang direkomendasikan, tanpa menunda-nunda penggantian jika sudah aus atau menunjukkan tanda-tanda keausan. Penting juga untuk memastikan bahwa pompa dioperasikan dalam parameter yang sesuai, termasuk beban dan kecepatan yang optimal, serta menghindari beban berlebih atau operasi di luar spesifikasi desain pompa. Terakhir, lakukan perawatan preventif secara teratur, termasuk pemeriksaan rutin, pemeliharaan pelumasan, dan penggantian komponen yang aus atau rusak untuk memastikan sistem beroperasi secara efisien dan dapat diandalkan.
