Analisa Kerusakan *Crack* pada *Bushing Rear Suspension*

Abstrak

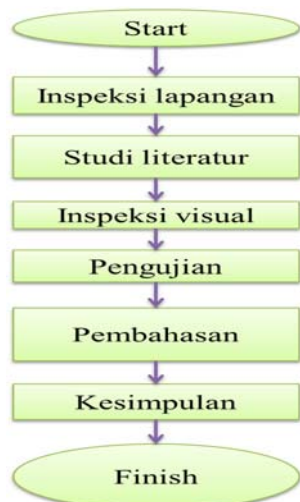
Metodologi pada penelitian ini meliputi inspeksi lapangan, pengujian komposisi bahan, pengujian kekuatan bonding karet dan metal, dan percobaan variasi antara temperatur dan waktu pemasakan. Seperti terlihat pada diagram alir berikut ini.

Gambar 2. Diagram alir penelitian

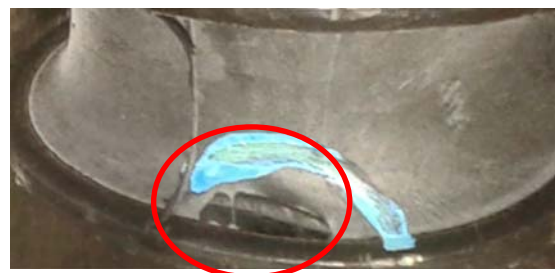
Gambar 3. *close figure crack bushing rear suspension*

Terjadinya *crack* pada *bushing rear suspension*, saat proses pengujian dengan kekuatan tekan 46 BAR, selama 1 – 2 detik. Dari hasil analisa dan observasi terhadap *bushing rear suspension* berupa pengujian properties material dan uji komposisi kimia maka di dapat pengujian sesuai dengan tabel di Bawah ini :

- Dari hasil uji *bonding* ditemukan bahwa temperature dan waktu pemasakan yang tidak tepat dapat mempengaruhi kekuatan bonding
- Dari hasil uji *bonding* ditemukan bahwa penyetelan temperature 175°C yang melebihi standart (155±5°C) dapat menurunkan kekuatan *bonding*
- Penyebab terjadinya *crack* pada *Bushing Rear Suspension* karena operator yang kurang memahami standart prosedur, *temperature* dan waktu pemasakan *rubber*
- Pengerjaan proses pemasakan harus sesuai dengan standart temperature 155±5°C dan waktu 390 detik
- Pemberitahuan kepada operator agar dapat melaksanakan Standart Operasional Prosedur yang telah ditetapkan

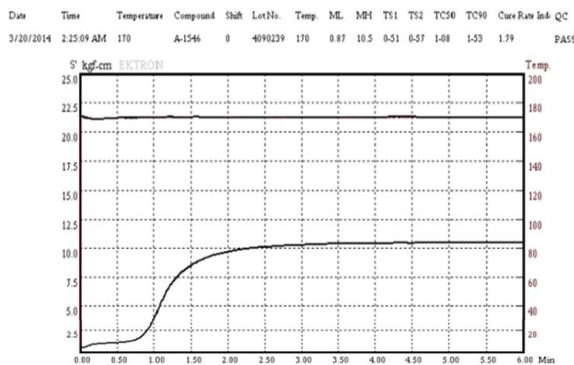
Pengujian *compound A-1546* terhadap temperature Dari pengujian laboratorium diperoleh hasil sebagai berikut:

Tabel 3. Pengujian *compound* terhadap temperature

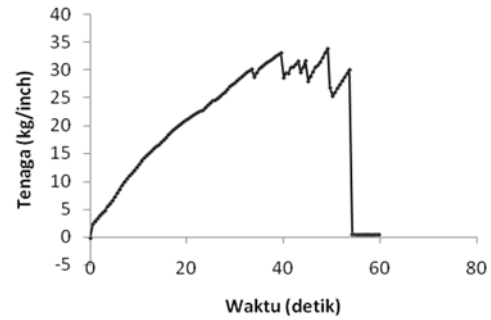
Dari hasil pengujian pertama, diperoleh kekuatan *bonding* maksimal 33.12035 kg/inchi², kekuatan *bonding* minimum 17.88 kg/inchi², dan diperoleh nilai rata – rata 25.49 kg/inchi², selama 60 seken. seperti pada gambar berikut:

Gambar 5. Pengujian pertama dengan waktu pengujian standar 390 sekon dengan temperature $155 \pm 5^{\circ}\text{C}$

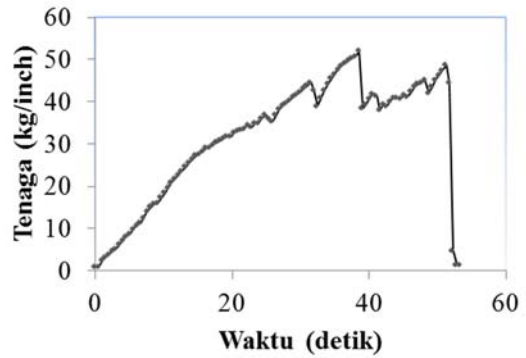
Dari hasil pengujian kedua, diperoleh kekuatan *bonding* maksimal 52.01 kg/inchi², kekuatan *bonding* minimum 25.46 kg/inchi², dan diperoleh nilai rata – rata 38.73 kg/inchi², selama 60 seken. seperti pada gambar berikut:

Gambar 9. Pengujian kedua dengan temperature uji 155±5°C dengan waktu 600 seken

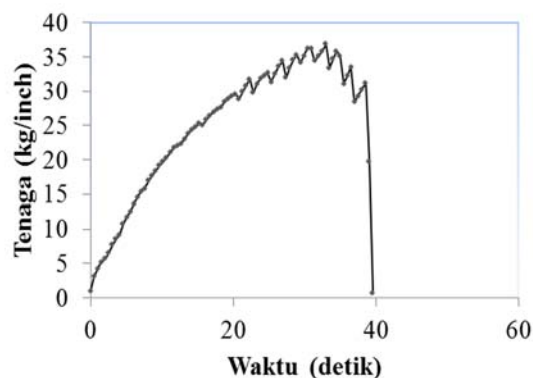
Dari hasil pengujian kedua, diperoleh kekuatan *bonding* maksimal 35.33 kg/inchi², kekuatan *bonding* minimum 20.32 kg/inchi², dan diperoleh nilai rata – rata 27.83 kg/inchi², selama 60 sekon. seperti pada gambar berikut:

Gambar 12. Pengujian kedua dengan waktu pengujian standar 390 sekon dengan temperature 175°C

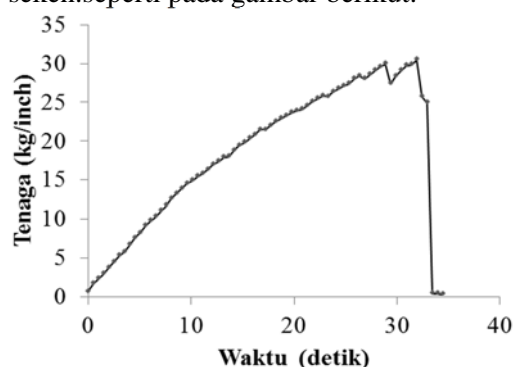
Dari hasil pengujian ketiga, diperoleh kekuatan *bonding* maksimal 27.38 kg/inchi², kekuatan *bonding* minimum 13.91 kg/inchi², dan diperoleh nilai rata – rata 20.64 kg/inchi², selama 60 sekon. seperti pada gambar berikut:

Gambar 12. Pengujian ketiga dengan waktu pengujian standar 390 sekon dengan temperature 175°C
