## Analisis *Disability Void* pada Produk *Polivinilclorida (PVC)* Pelindung *Pedal Seat* Kendaraan Roda Dua

### Abstrak

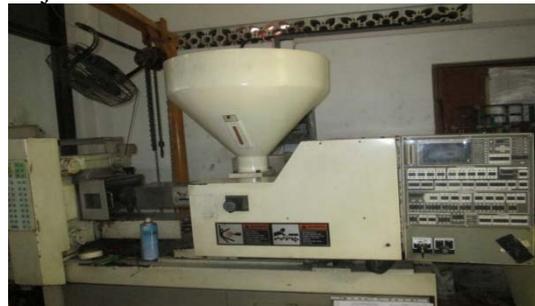
Gambar 1 : foto mesin *injection molding*

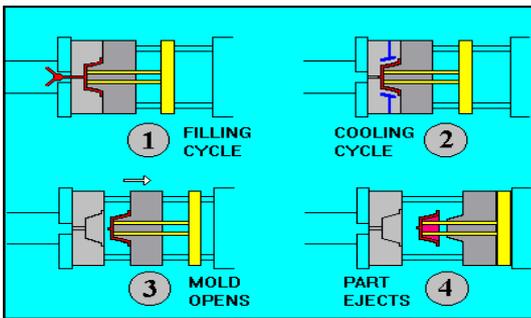
Gambar 3 : sketch molding process

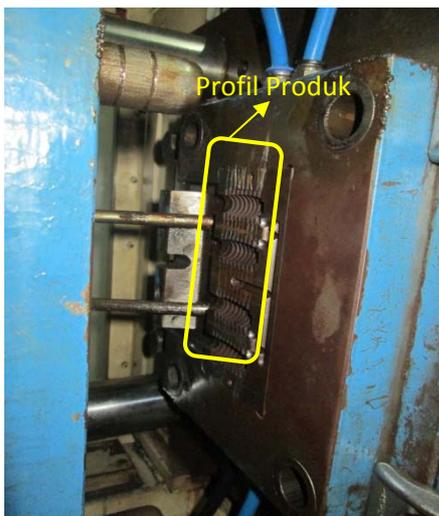
Gambar 4 : Mold pedal seat

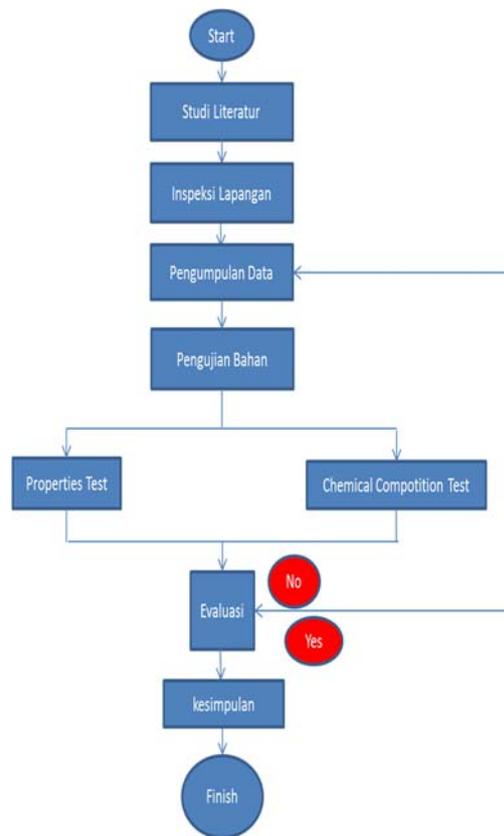
Gambar 5. Diagram Alir Penelitian

Metodologi pada penelitian ini meliputi inspeksi lapangan, pengumpulan data, pengujian bahan, dan seperti tersaji pada Gambar 5.

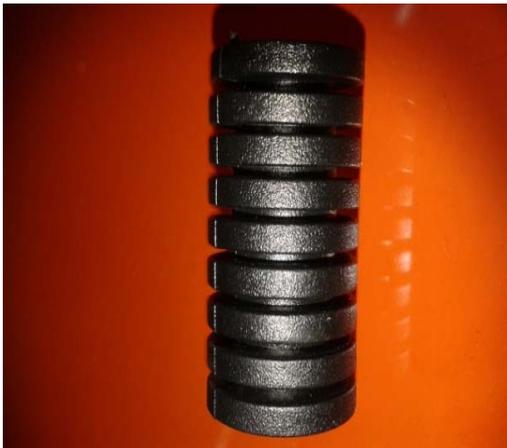
Gambar 6. : *pedal seat* kendaraan roda dua

Foto hasil produk jadi yaitu pedal seat kendaraan roda dua tampak luar

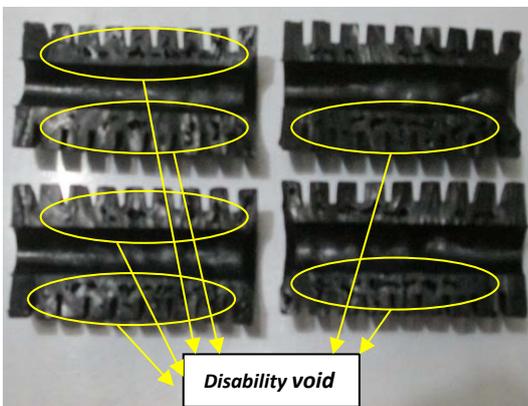
Gambar 7. : *disability void* ( cacat gelembung) pada produk

Foto hasil produk setelah dibelah terlihat terdapat banyak *disability void* (cacat gelembung).ini bisa disebabkan di karenakan ada udara yang masuk pada saat proses produksi.

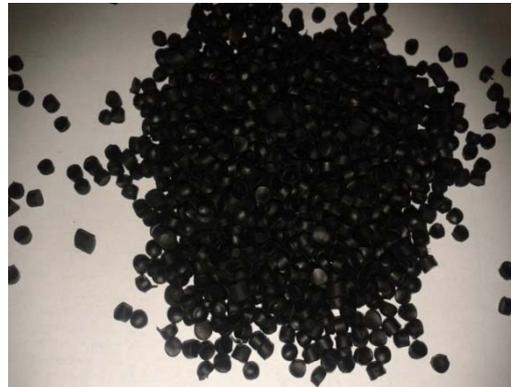
Gambar 8. : *pvc (polivinilclorid)*

FORMULATION	%
PVC (Polyvinil Clorida)	64,1
Anti Oksidan	3,8
Carbon Black	28,9
Plasticizer	3,2
<b>Sum</b>	<b>100</b>

Gambar 9. : hasil komposisi kimia dari lab

1. *PVC(Polyvinil Clorida)*
2. Anti oksidan adalah bahan untuk melindungi produk dari cuaca.
3. *Carbon Black* adalah bahan pengisi (*filler*) yang berperan meningkatkan kekerasan dari produk. Makin tinggi kandungan *Carbon Black* makin tinggi kekerasan suatu produk begitupun sebaliknya.
4. *Plasticizer* adalah bahan bantu olah pada saat proses *mixing*.

Bahan *pvc* sudah menjadi *standart* untuk membuat *pedal seat* kendaraan roda dua.Bisa dikatakan bahwa bahan yang dipakai tidak mempengaruhi hasil dari produk tersebut.

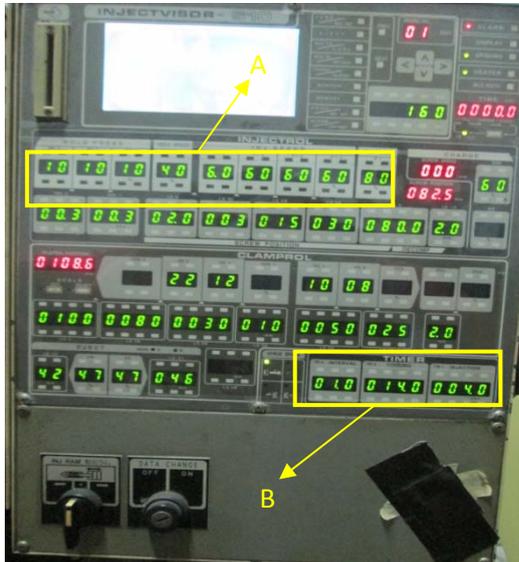
Gambar 10. Program awal proses produksi

Detail A : *injection control*

- Program sistem *hold press*
- Program sistem *hold speed*
- Program sistem *injection speed*
- Program sistem *injection press*

Detail B : Timer

- Program sistem *timer interval*
- Program sistem *cooling*
- Program sistem *injection*

Program diatas merupakan program awal dimana di temukannya *disability void*.

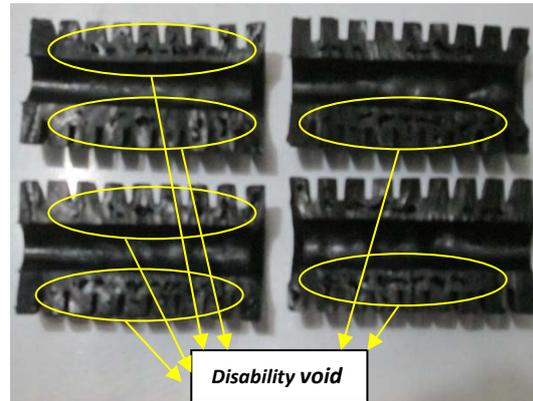
Gambar 11 : *disability void* ( cacat gelembung) pada produk hasil program gambar 10

terjadinya cacat gelembung pada hasil produk dikarenakan kecepatan injection yang terlalu tinggi dan proses penahanan material pada *nozzle* terlalu lambat sehingga memungkinkannya udara masuk.

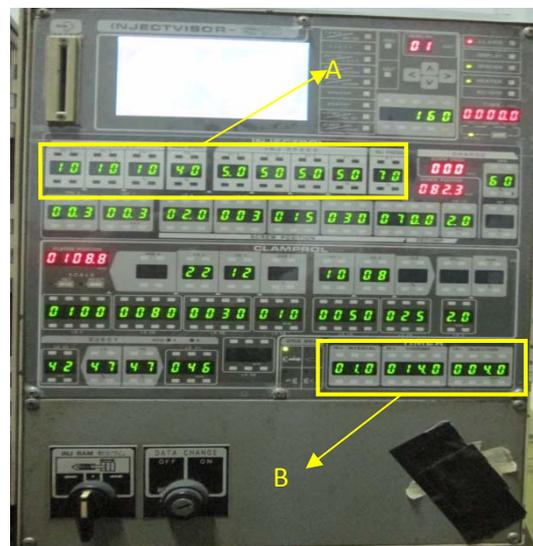
Gambar 12. Program kedua setelah awal produksi

Disini dilakukan perubahan beberapa data yaitu perubahan di *injection control* dan *timer* dengan tujuan mengurangi cacat gelembung dengan cara memperkecil angka pada program *display injection control* dan *timer*

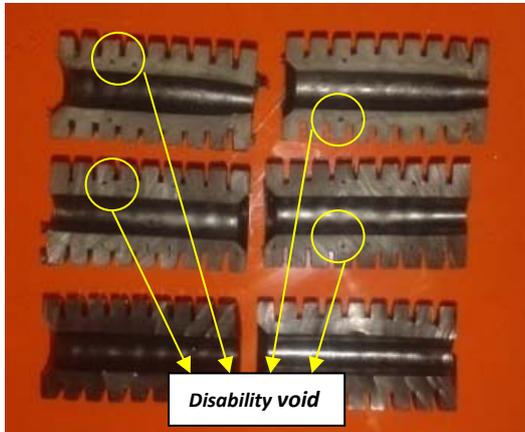
Gambar 13. : *disability void* (cacat gelembung) pada produk hasil program dari gambar 12

Hasil dari program diatas prodauk masih terdapat *disability void* (cacat gelembung) tetapi ada perubahan dari segi besar dan banyaknya cacat gelembung.

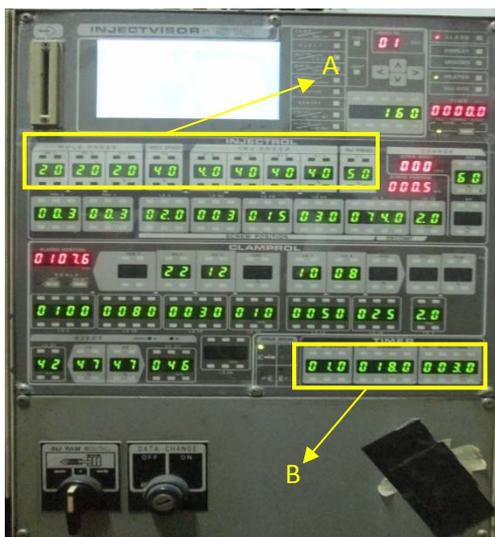
Gambar 14. Program ketiga setelah awal produksi

Hasil produk dari settingan program diatas ternyata menghasilkan produk baik dengan kata lain tidak terdapat cacat gelembung sedikit pun pada hasil produk. program diatas sudah bisa dikatakan program yang ideal untuk membuat pedal seat kendaraan roda dua dengan hasil yang sangat baik.

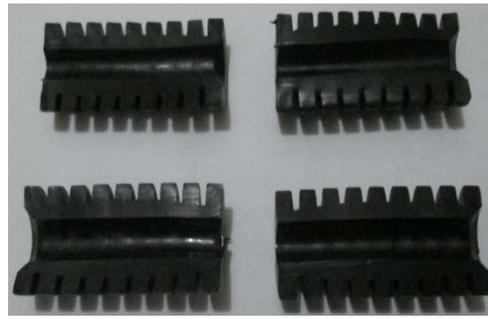
Gambar 15. : Hasil produk yang tidak terdapat cacat gelembung (*disability void*) hasil dari program gambar 14
