Alat Bantu Analisis Kerusakan Anti-friction Bearing Pada Unit Alat Berat

Jarot Wijayanto^{1 *}, Darmansyah² dan Rijani Effzi³
^{1,2,3} Jurusan Teknik Mesin, Politeknik Negeri Banjarmasin

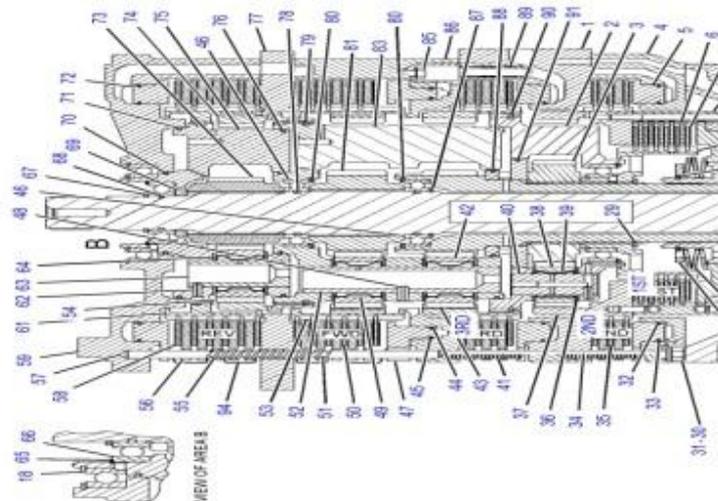
Gambar 1. Menunjukkan Transmission Group Unit D10R. Ball bearing dengan nomor 46 dengan spesifikasi part number 111-8920 akan kesulitan secara langsung diamati parameter yang menyebabkan pengikisan.

Gambar 1. Transmission Group Unit D10R (SIS, PT.TU, 2015)

Gambar 2. Menunjukkan lay out rancangan alat bantu kerusakan anti-friction bearing. Ball bearing yang berada dalam konstruksi transmission group unit D10R (Gambar 1) akan kesulitan jika dilakukan pengambilan data dan simulasi secara langsung dalam sistem transmisi, untuk itu perlu dilakukan pembuatan alat bantu untuk menganalisa kerusakannya.

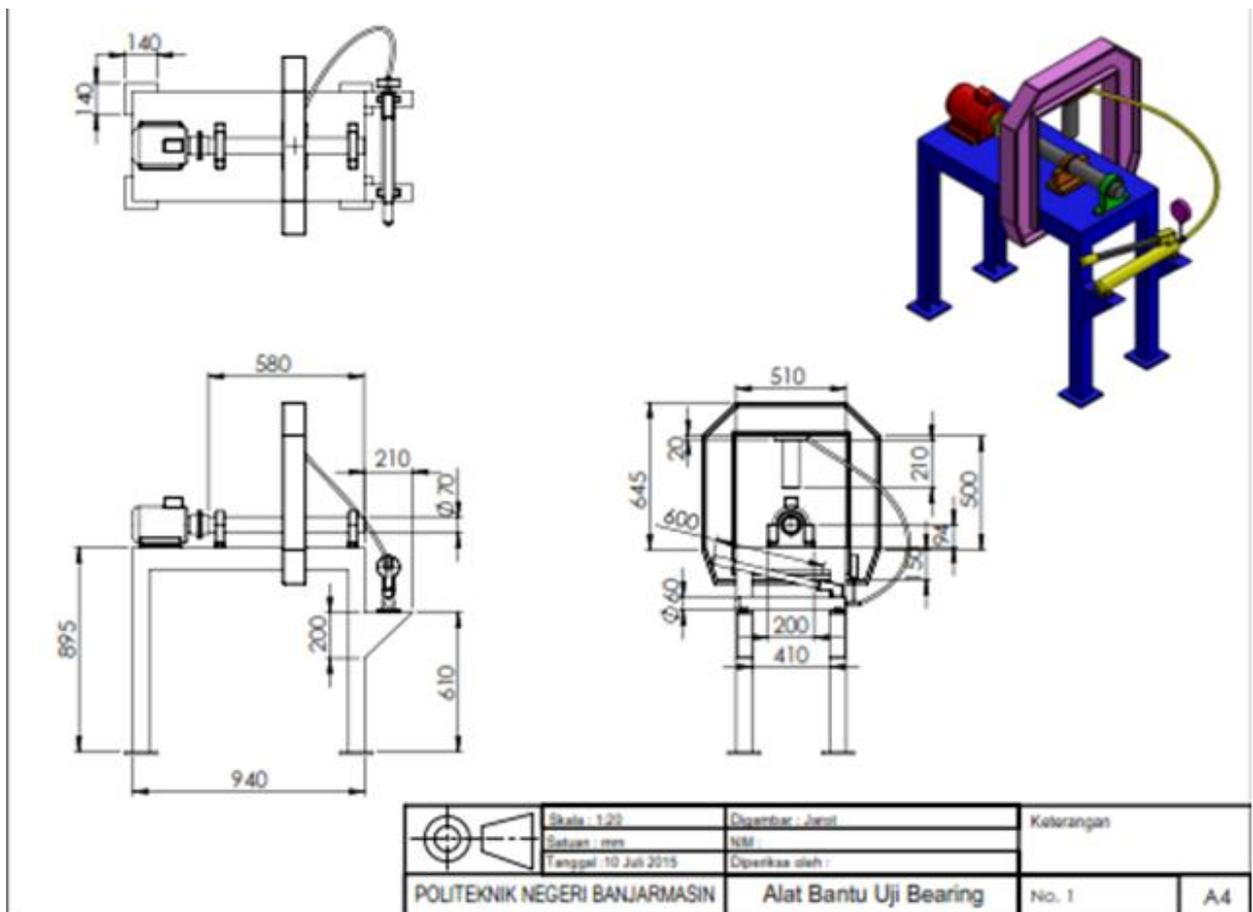
Gambar 2. Lay out rancangan alat uji kerusakan bearing

Spesifikasi komponen-komponen yang diperlukan antara lain ditunjukkan pada Tabel 1.

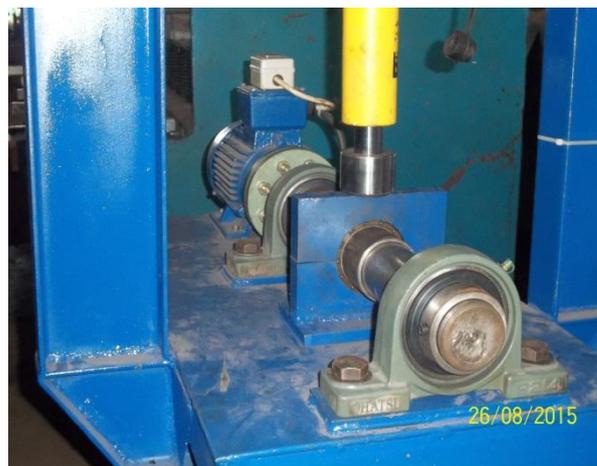
Alat bantu kerusakan anti-friction bearing berfungsi untuk membantu dalam pengambilan data-data penyebab kerusakan anti-friction bearing. Dengan variasi beban statis (radial) pada bearing dan kecepatan putaran dari poros bisa diambil parameter data yang menyebabkan pengikisan (getaran maupun panas yang terjadi). Gambar 3. Menunjukkan alat bantu kerusakan bearing dan bagian-bagiannya.

Pembuatan alat bantu kerusakan anti-friction bearing menggunakan frame besi tuang profil I dengan ketebalan 3mm (Gambar 3 dan 4). Frame dirangkai menggunakan proses pengelasan listrik. Spesimen anti-fiction bearing ditempatkan ditengah poros \varnothing 70mm x 600mm menggunakan bushing yang disuport oleh 2 buah pillow bearing. Poros dihubungkan dengan motor listrik melalui koupling flens \varnothing 6". Punch hidroulik secara radial tepat diatas housing bearing bagian atas.

Gambar 3. Alat bantu kerusakan anti-friction bearing

1. Menentukan pembebanan radial (konversi dari tekanan) dengan cara memompakan aktuator power hidroulik yang sudah ada pressure gauge. Gerakkan punch hirolik sampai menyentuh housing atas bearing sampai mendapatkan *pressure* yang diinginkan. Kunci pembebanan radial dengan menggerakkan valve hidroulik.
2. Menentukan kecepatan putaran poros pada inverter.
3. Tekan panel on pada motor listrik.
4. Jalankan untuk berapa lama menurut jumlah rpm yang diinginkan atau berapa jam operasi
5. Lakukan pengambilan data panas dan getaran yang terjadi pada bearing (iner ataupun outer bearing).

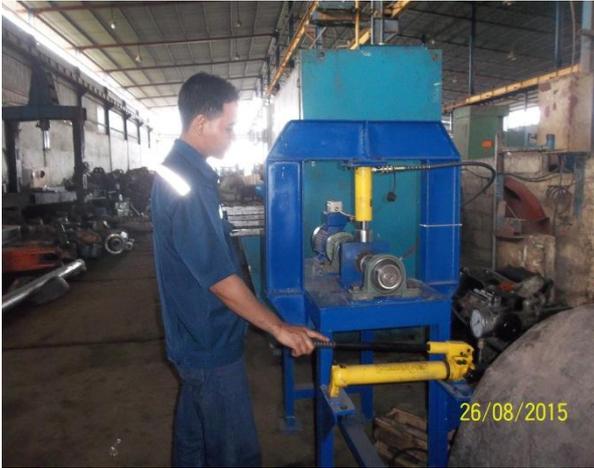
Gambar 4. Menunjukkan suasana uji coba alat kerusakan anti-friction bearing setelah selesai dibuat.

Gambar 4. Suasana uji coba alat bantu kerusakan anti-friction bearing
