Failure Analysis on Shaft of Circulating Water Pump at Power Plant

Abstract. This paper will discuss the probability of failure on the circulating water pump shaft that is use at power plant. Shaft is being used at normal condition to pump salt water. the material is austenite stainless steel AU 79 TY 316. 2 part of shaft is being studied, upper shaft and shaft that have failed. Upper shaft is use as comparison for shaft that failed. Composition test, Vickers hardness test, metallography and Scanning electron microscope (SEM) conducted. From testing can be concluded that failure at shaft on pump started because porosity and indication from excessive vibration caused by bearing damage. Crack begin at the center with indication of porosity. There's no alteration in chemical properties. The value of hardness on shaft that have failed fluctuate. From failed shaft it is found theres new pearlite phase. From SEM testing is is known that the conture of failed shaft is rough. Further testing to support this paper is hardness test, composition test and metallography.

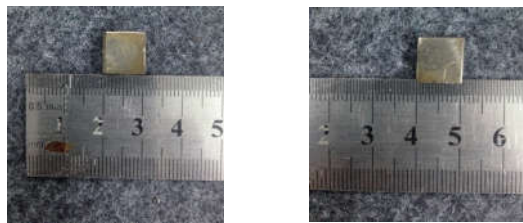
Gambar 1. (a) Bagian poros yang patah (b) Bagian poros bagian atas

Spesimen uji yang digunakan merupakan bagian dari poros CWP dengan material austenitic stainless steel AU 79 TY 316 yang telah patah. Pada gambar 1 terlihat poros CWP yang selanjutnya akan dipotong untuk dilakukan pengujian komposisi kimia, pengujian struktur mikro, pengujian kekerasan dan pengujian *scanning electron microscope (SEM)*.

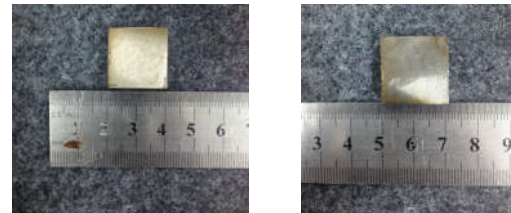
Gambar 4. (a) Spesimen poros yang patah (b) Spesimen poros bagian atas

Sebelum dilakukan pengujian kekerasan, bagian terlebih dahulu dipotong dan di *mounting*. Selanjutnya spesimen tersebut dihaluskan dengan ampelas *grade* 180, 240, 400, 600, 800, 1000, 1200, dan 1500. Setelah permukaan benda uji rata pada, langkah selanjutnya adalah melakukan pengujian dengan alat *Vickers hardness tester*. Foto spesimen pengujian strukturmikro tampak pada gambar 4.

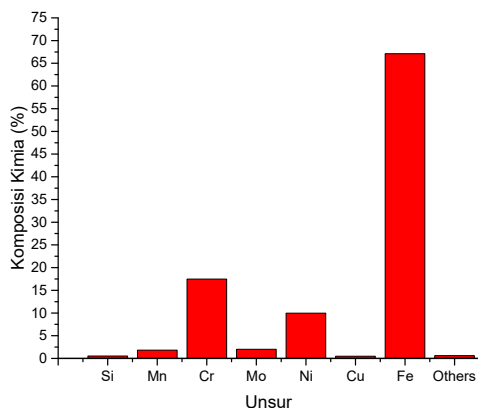
Gambar 6. Komposisi kimia poros bagian atas.

Gambar 6 dan 7 menunjukkan hasil uji komposisi kimia poros bagian atas dan poros yang patah. Hasil pengujian tersebut menjelaskan perbedaan prosentase untuk beberapa unsur pada kedua poros yang telah diuji. Prosentase terbesar dari unsur

poros bagian atas adalah Fe (67,1%), unsur-unsur yang lain juga dapat dilihat pada grafik dibawah ini masing-masing untuk Cr, Ni, Mo, Mn, Si, dan Cu adalah 17,56%, 9,97%, 2,01%, 1,82%, 0,53% dan 0,49%. Disisi lain hasil pengujian komposisi poros yang sudah patah adalah Fe (67%), unsur-unsur yang lain juga dapat dilihat pada grafik dibawah ini masing-masing untuk Cr, Ni, Mo, Mn, Si, dan Cu adalah 17,45%, 9,93%, 2,08%, 1,82%, 0,55% dan 0,5%. Hasil tersebut menjelaskan bahwa poros bagian atas dan poros yang patah mempunyai komposisi yang hampir sama. Jadi dilihat dari pengujian diatas standar pemilihan material yang didasarkan dari komposisi unsur sudah sama.

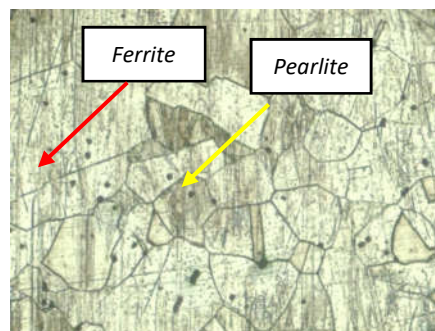
Gambar 8. Struktur mikro poros bagian atas

Gambar 8 dan 9 menunjukkan bahwa tanda panah merah merupakan fasa ferit sedangkan tanda

panah kuning merupakan fasa perlit. Terlihat juga pada poros yang patah (gambar 8) lebih banyak mengandung fasa *pearlite* (berwarna gelap). Butir *ferrite* cenderung lebih halus dan lunak sedangkan butir *pearlite* lebih kasar dan keras karena mengandung karbon. Dengan timbulnya struktur perlit maka sifat material tersebut berubah menjadi keras dan getas.

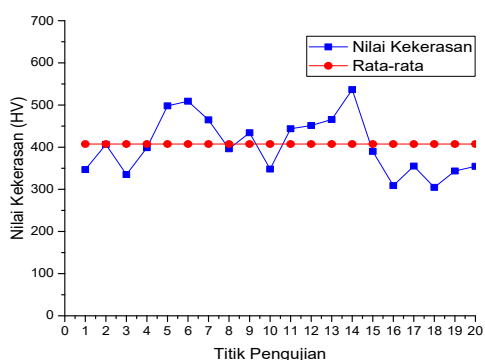
Gambar 10. Hasil uji kekerasan poros bagian atas

Dari grafik pengujian diatas memperlihatkan bahwa telah terjadi kenaikan kekerasan yang cukup tinggi pada masing-masing spesimen. Kekerasan pada poros bagian atas memiliki nilai yang tinggi jika dibandingkan dengan standarnya dan juga kekerasannya hampir sama disetiap titik sedangkan di objek pengujian kekerasan poros yang patah dapat dijelaskan bahwa kekerasannya jauh lebih tinggi jika dibandingkan poros bagian atas dan

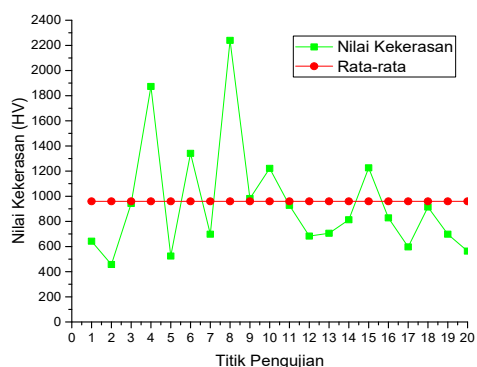
Gambar 11. Hasil uji kekerasan poros yang patah.

memiliki perbedaan kekerasan yang sangat fluktuatif.

Kekerasan yang sangat fluktuatif tersebut disebabkan karena pada poros yang patah mengandung lebih banyak fasa perlit dibandingkan poros bagian atas. Akibat dari kekerasan yang tinggi dan berada pada lingkungan korosif, dapat terbentuk *stress corrosion cracking* (SCC) [7]. SCC dapat menyebabkan kegagalan tiba-tiba yang tak terduga dari poros tersebut. Hasil pengujian kekerasan pada poros yang patah cenderung lebih tinggi dibanding poros bagian atas, hal ini dapat menjelaskan bahwa dengan tingkat kekerasan yang tinggi menghasilkan laju perambatan retak yang cepat dibanding dengan tingkat kekerasan yang rendah.

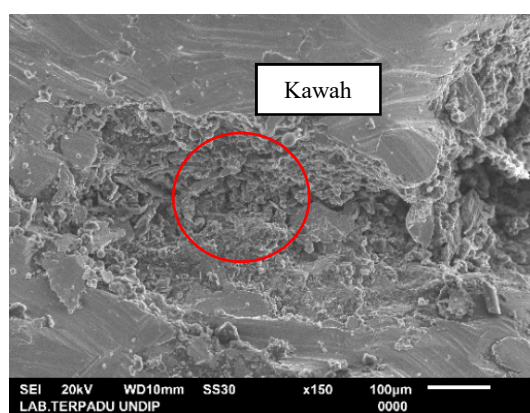
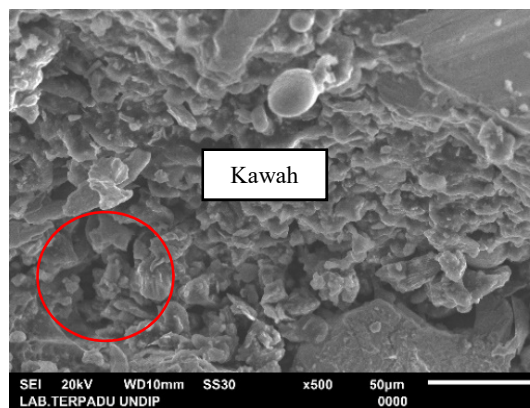
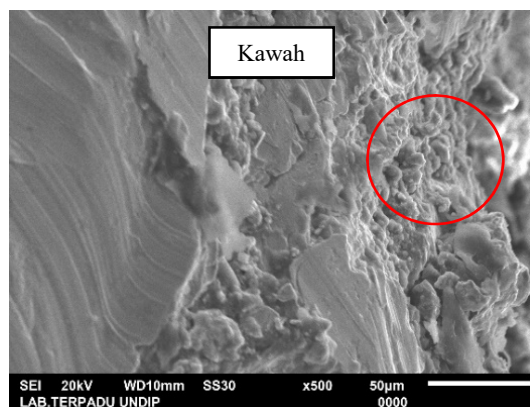
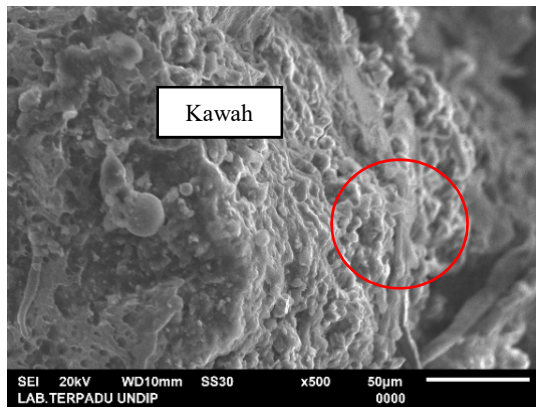
Gambar 12. Hasil pengujian SEM pada daerah awal terjadinya retakan

Dari hasil pengujian SEM (gambar 12), dapat dijelaskan bahwa daerah yang menjadi acuan observasi mengalami patah getas (*brittle*). Patah getas yang dialami oleh poros yang patah tersebut dapat dijelaskan dengan kontur foto SEM yang ditandai dengan lingkaran, terlihat sangat kasar karena daerah tersebut mempunyai sifat yang getas dan mempunyai kekerasan yang tinggi.

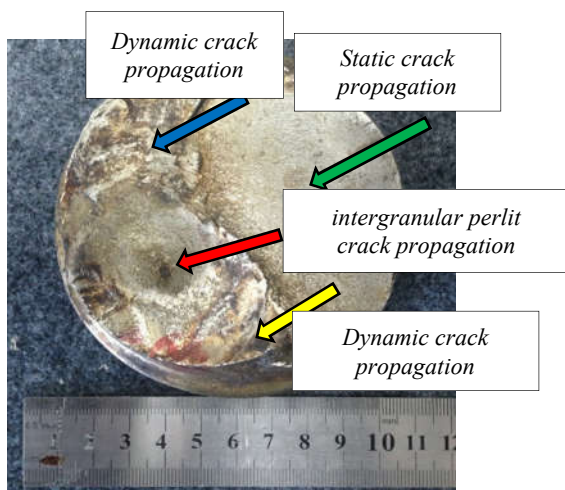
Gambar 13. Proses terjadinya retak hingga mengalami kegagalan

Pada gambar 13 dapat dijelaskan bahwa pada tanda panah merah merupakan awal terjadinya retak, hal ini berdasarkan pada permukaan yang paling kasar dengan mempunyai nilai kekerasan yang tinggi. Hasil pengamatan atau pengujian metalografi terlihat bahwa batas butir masih terlihat di daerah awal terjadinya retak, diposisi tersebut terjadi intergranular cracking growth dimana kegagalan terjadi pada batas butir.

Untuk tanda panah biru dan kuning merupakan retak lanjutan dari intergranular, dimana retak yang terjadi menabrak batas-batas butir, hal tersebut dinamakan *dynamic crack propagation*. Kemudian tanda panah berwarna hijau menjelaskan keadaan dimana material tersebut tidak dapat menahan beban lagi dikarenakan sebagian besar daerahnya

sudah terjadi retak akhirnya poros akan patah dengan cepat, daerah ini dinamakan *static crack propagation*.
