Deteksi Kerusakan Roller pada *Distributor Injection Pump VE-Type*

Menggunakan Sinyal Suara

^aProgram Studi Teknik Mesin, Universitas Riau, Pekanbaru, Riau

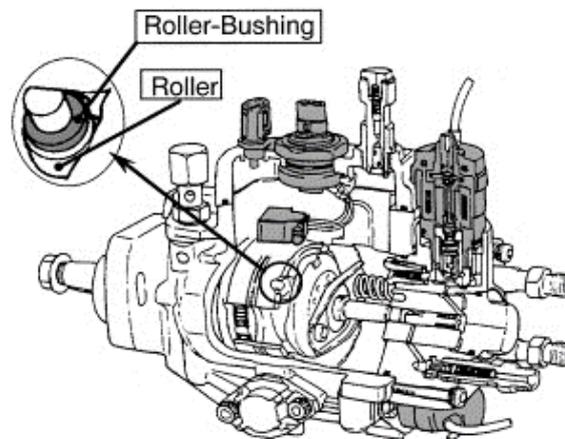
Gambar 1. Struktur pompa injeksi distributor tipe VE

Pompa injeksi distributor tipe VE dirancang dengan plunger tunggal untuk mengatur banyaknya bahan bakar yang diinjeksikan dengan tepat dan membagi pemberian bahan bakar ke setiap silinder mesin sesuai dengan urutan penginjeksiannya [14]. Keuntungan dari pompa injeksi distributor tipe VE yaitu membutuhkan tempat yang lebih sempit karena bendanya kecil dan pembagian bahan bakar ke semua silinder rata karena menggunakan 1 plunger. Struktur pompa injeksi distributor tipe VE dapat dilihat dengan jelas pada Gambar 1, yang menunjukkan posisi roller pada pompa injeksi distributor tipe VE.

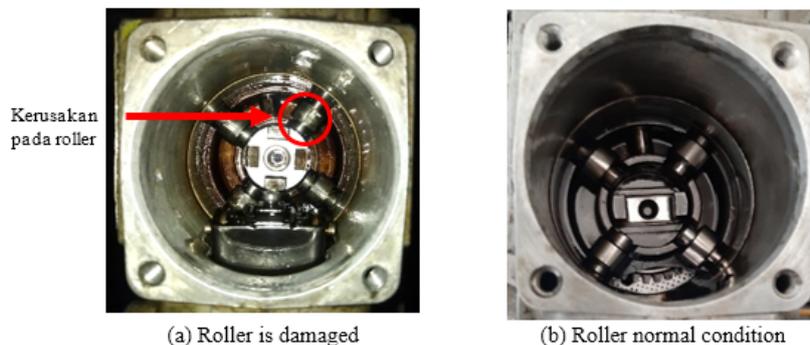
Gambar 2. Pemasangan pelat bubungan pada pompa injeksi distributor tipe VE

injeksi distributor tipe VE kondisi normal dengan pompa injeksi kondisi roller mengalami kerusakan. Posisi kerusakan/kerusakan yang terjadi di roller dapat dilihat pada gambar 2, sebagai berikut.

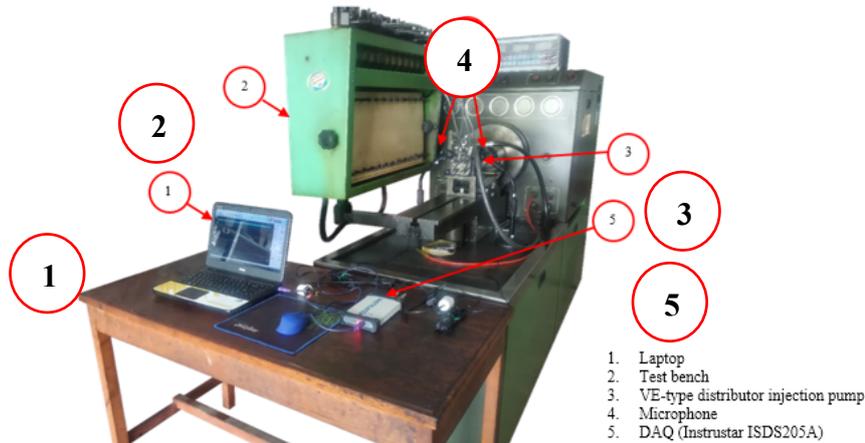
Gambar 3. Set-up uji pompa injeksi distributor tipe VE [13]

Pada penelitian ini, dilakukan pendeteksian kerusakan yang terdapat pada pompa injeksi distributor tipe VE. Kerusakan yang diberikan yaitu kerusakan pada permukaan roller. pengujian dilakukan dengan cara meletakkan pompa injeksi di mesin test bench ditampilkan pada Gambar 3. Pengujian dilakukan dengan menggunakan mikrofon sebagai penangkap sinyal suara dari pompa injeksi. Microphone merupakan salah satu sensor penangkap sinyal suara

dengan harga yang murah serta penggunaannya tanpa harus kontak terhadap alat yang akan diuji [15]. PC (Personal Computer) memiliki fungsi untuk mengolah data sinyal suara dan digunakan untuk wadah penyimpanan sinyal suara yang telah diterima dari pompa injeksi distributor tipe VE. Pengolahan sinyal suara ini menggunakan metode transformasi FFT (Fast Fourier Transform) dimana domain waktu memandang getaran sebagai amplitudo terhadap waktu, yang memberikan fenomena getaran secara fisik [16], WT (Wavelet Transform) dan scalogram untuk menggambarkan data dan menganalisa data. Data domain waktu ditransformasikan menjadi data domain frekuensi menggunakan metode Fast Fourier Transform (FFT) [17].

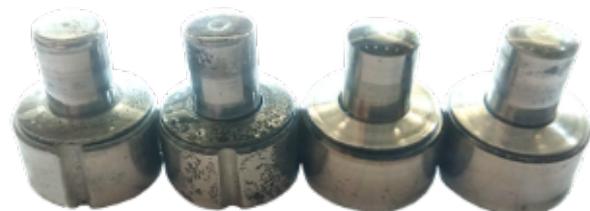
Gambar 4. Kerusakan di 2 roller

Pengujian pompa injeksi kondisi 2 roller mengalami kerusakan, roller diberikan kerusakan dalam bentuk coak dengan dimensi, yakni panjang 7 mm, lebar 2 mm dengan kedalaman 1 mm. Adapun tahapan pengujian pada kondisi 2 roller mengalami kerusakan sama dengan pengujian kondisi normal. Kondisi 2 roller kerusakan, ditampilkan pada Gambar 4.

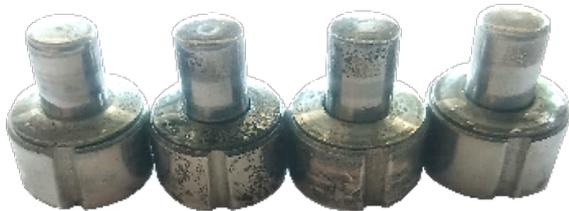
Gambar 5. Kerusakan di 4 roller

coak, yakni memiliki dimensi yang sama dengan kerusakan pada 2 roller sebelumnya. Kondisi 4 roller kerusakan, ditampilkan pada Gambar 5.

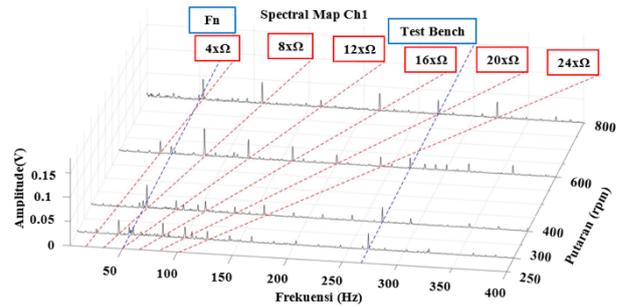
Gambar 6. *Spectral map* sinyal suara pompa injeksi kondisi normal

Hasil pencuplikan data sinyal suara dari pompa injeksi dalam kondisi normal pada kecepatan putaran 300, 400, 600, dan 800 rpm diolah menggunakan metode windowing hanning, FFT, envelope, wavelet transform, dan scalogram. Data hasil pengujian yang telah melalui proses windowing hanning dan envelope digabungkan dalam sebuah *spectral map* yang menampilkan amplitudo dan frekuensi sinyal suara pada berbagai kecepatan putaran pompa injeksi, seperti yang ditunjukkan pada Gambar 6.

Untuk memahami sinyal suara yang terganggu pada kecepatan putaran tertentu, dapat dilihat pada sumbu putaran (rpm), dengan frekuensi pada sumbu horizontal (Hz) dan amplitudo pada sumbu vertikal (v). Dari spectral map mesin test bench pada kondisi normal, terlihat puncak-puncak sinyal pada frekuensi tertentu yang berubah sesuai kecepatan putaran pompa, muncul pada harmonik $4n \times \Omega$. Frekuensi dengan puncak tertinggi selalu muncul pada $8 \times \Omega$,

sementara amplitudo pada frekuensi harmonik lainnya lebih besar dibandingkan $1 \times \Omega$.

Hal ini disebabkan oleh delapan dentuman yang dihasilkan oleh cam plate yang bergerak di atas roller pada pompa injeksi distributor tipe VE, empat saat roller menaiki puncak cam dan empat saat roller menggelinding menuju dasar cam plate.

Ini menunjukkan bahwa pompa injeksi dalam kondisi normal. Pada spectral map, panah hitam menunjukkan natural frequency (50 Hz), panah merah menunjukkan frekuensi dengan amplitudo tertinggi, dan panah hijau menunjukkan frekuensi dari mesin test bench (266,67 Hz). Hasil wavelet transform pada mesin test bench ditampilkan di Gambar 7. Scalogram pada Gambar 8 menunjukkan bahwa dalam satu putaran pompa injeksi, terjadi delapan dentuman, terbagi dalam dua karakteristik, dengan empat dentuman memiliki magnitudo lebih tinggi karena perbedaan karakteristik sinyal suara saat roller menaiki dan meninggalkan puncak cam. Magnitudo tinggi berada pada skala 2 hingga 13 dengan nilai $0,5 \times 10^{-3}$ hingga $0,8 \times 10^{-3}$.

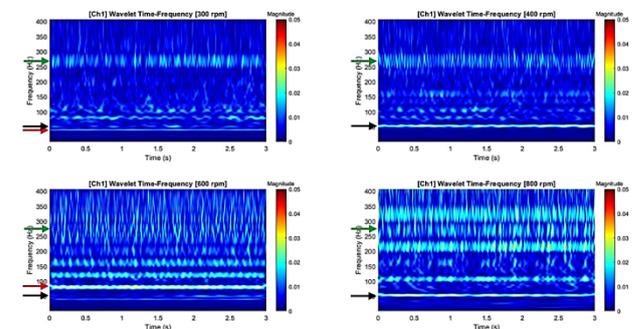
Gambar 7. Tampilan waktu-frekuensi transformasi wavelet sinyal suara pompa injeksi normal untuk setiap variabel kecepatan rotasi pompa injeksi

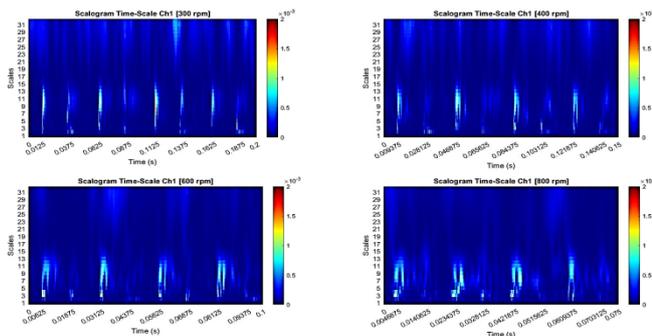
Gambar 8. Skalogram sinyal suara pompa injeksi pengujian kondisi normal pada kendaraan untuk setiap kecepatan putaran pompa injeksi yang divariasikan

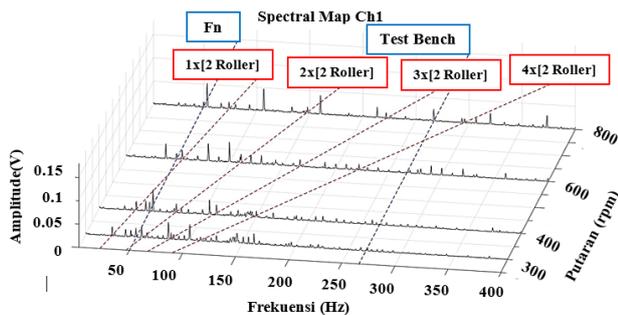
Gambar 9. Spectral map sinyal suara pompa injeksi kondisi 2 roller mengalami kerusakan pengujian pada mesin test bench untuk tiap kecepatan putaran pompa injeksi yang divariasikan

ada spectral map kondisi pompa injeksi dengan kerusakan pada 2 roller, terlihat frekuensi harmonik pada 27,73 Hz untuk putaran 300 rpm, 37,69 Hz pada 400 rpm, 55,46 Hz pada 600 rpm, dan 73,97 Hz pada 800 rpm, semuanya disertai frekuensi harmoniknya. Pada putaran 300 dan 400 rpm juga muncul frekuensi baru dalam rentang 140-150 Hz. Frekuensi 106,67 Hz dengan amplitudo tinggi muncul pada putaran 300 dan 600 rpm, dan meningkat pada 400 dan 800 rpm. Grafik wavelet transform view untuk kondisi ini ditampilkan di Gambar 9.

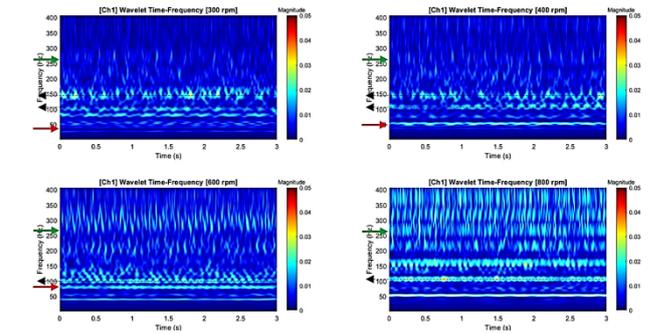
Gambar 10. Sinyal suara pompa injeksi kondisi roller 2 frekuensi waktu-tampilan transformasi wavelet rusak untuk setiap kecepatan putaran pompa injeksi yang bervariasi

Pada wavelet transform view time-frequency pompa injeksi dengan kerusakan pada 2 roller, puncak tertinggi tidak berada pada $8 \times \Omega$, menunjukkan bahwa pompa tidak dalam kondisi normal. Amplitudo tinggi terdeteksi pada skala wavelet yang lebih tinggi. Frekuensi 27,73 Hz (300 rpm), 37,69 Hz (400 rpm), 55,46 Hz (600 rpm), dan 73,97 Hz (800 rpm) kurang jelas karena amplitudo rendah. Panah hitam menunjukkan frekuensi 80 Hz dan 146 Hz, panah merah menunjukkan $8 \times \Omega$, dan panah hijau menunjukkan frekuensi mesin test bench (266,67 Hz) di Gambar 10a. Gambar 10b menunjukkan frekuensi 100,67 Hz dan $4 \times \Omega$ dengan amplitudo tertinggi saat

Karakteristik sinyal suara pompa injeksi pada kondisi 2 roller mengalami kerusakan, dapat dilihat dari *wavelet transform view time-frequency* bahwa puncak tertinggi tidak berada pada $8 \times \Omega$. Hal ini menunjukkan pompa injeksi tidak dalam kondisi normal, pada gambar sinyal kondisi 2 roller mengalami kerusakan dari *wavelet transform* dimana semakin tinggi nilai skala *wavelet*, maka amplitudo yang terjadi memiliki nilai yang tinggi. Untuk frekuensi 27,73 Hz pada putaran 300 rpm, frekuensi 37,69 Hz pada putaran 400 rpm, frekuensi 55,46 Hz pada putaran 600 rpm dan frekuensi 73,97 Hz pada putaran 800 rpm tidak begitu tampak dengan jelas pada *wavelet transform view time-frequency* hal ini disebabkan karena pada frekuensi tersebut memiliki amplitudo yang rendah. Panah berwarna hitam menunjukkan frekuensi 80 Hz dan frekuensi 146 Hz, panah berwarna merah menunjukkan frekuensi $8 \times \Omega$ dan panah warna hijau menunjukkan frekuensi dari mesin *test bench*, yaitu pada 266,67 Hz yang terdapat pada Gambar 13 bagian a. Bagian b pada Gambar 13 panah berwarna hitam menunjukkan frekuensi 100,67 Hz dan panah berwarna merah menunjukkan frekuensi $4 \times \Omega$ yang merupakan frekuensi dengan amplitudo tertinggi ketika pompa injeksi dalam kondisi normal. *Scalogram* untuk sinyal suara pompa injeksi kondisi 2 roller mengalami kerusakan untuk tiap kecepatan putaran pompa injeksi yang divariasikan pada Gambar 11.

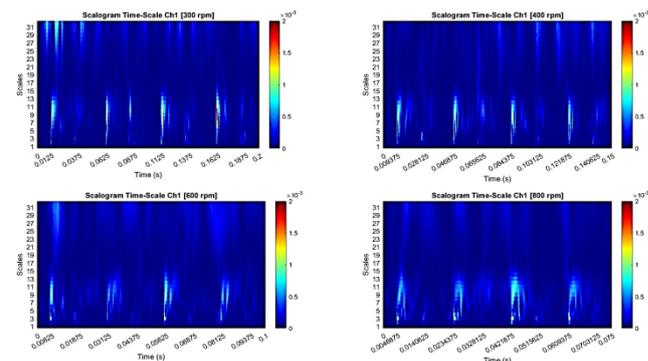
Gambar 11. Scalogram sinyal suara pompa injeksi kondisi 2 roller mengalami kerusakan untuk tiap kecepatan putaran pompa injeksi yang divariasikan

Dari *scalogram time-scale* kondisi pompa injeksi mengalami kerusakan pada 2 roller yang ditampilkan Gambar 11 dapat diamati pada rentang skala 2 sampai 13 terlihat mengalami peningkatan *magnitude* jika dibandingkan dengan kondisi normal. Dengan besar nilai *magnitude* berada pada rentang $0,8 \times 10^{-3}$ hingga $1,75 \times 10^{-3}$ untuk hasil pengujian pada mesin *test bench* sedangkan untuk pengujian pada kendaraan berada pada rentang $0,6 \times 10^{-3}$ hingga $1,2 \times 10^{-3}$.

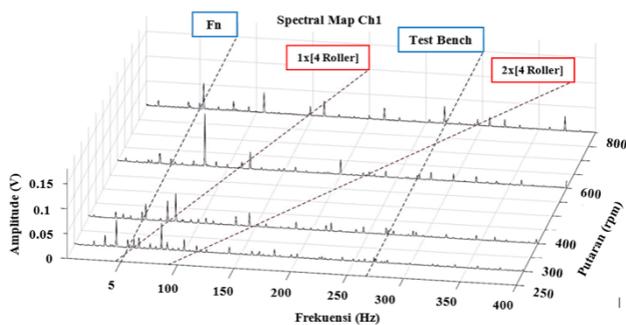
Gambar 12. Spectral map sinyal suara pompa injeksi kondisi roller mengalami kerusakan untuk tiap kecepatan putaran pompa injeksi yang divariasikan

Pada spectral map pompa injeksi dengan kerusakan pada 4 roller, terdeteksi frekuensi dan harmoniknya yang berubah sesuai kecepatan putaran. Pada 300 rpm, muncul frekuensi 55,46 Hz dan harmoniknya; pada 400 rpm, frekuensi 72,42 Hz; pada 600 rpm, frekuensi 112,67 Hz; dan pada 800 rpm, frekuensi baru 147,89 Hz dan harmoniknya. Frekuensi 80 Hz muncul dengan amplitudo tertinggi dari 300 rpm hingga 600 rpm, tetapi tidak pada 800 rpm. Pada kondisi kerusakan yang sama, frekuensi 58,23 Hz (300 rpm), 69,70 Hz (400 rpm), 116,42 Hz (600 rpm), dan 146,96 Hz (800 rpm) muncul dengan harmoniknya. Spektral map kerusakan 4 roller dapat dilihat pada gambar 12. Grafik *wavelet transform view time-frequency* untuk sinyal suara pompa injeksi kondisi 4 roller mengalami kerusakan untuk tiap kecepatan putaran pompa injeksi yang divariasikan, ditampilkan pada Gambar 13.

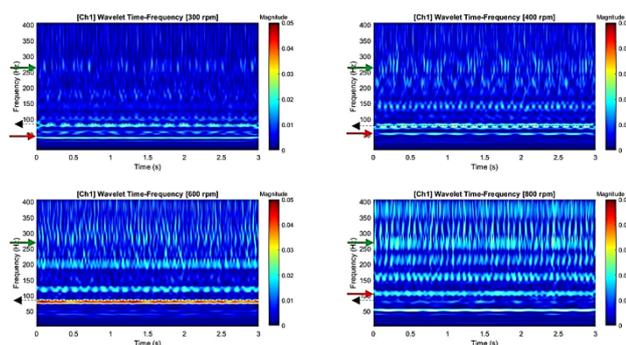
Gambar 13. Tampilan wavelet transform waktu-frekuensi sinyal suara pompa injeksi kondisi 4 roller rusak untuk setiap kecepatan putaran pompa injeksi yang divariasikan

Pada wavelet transform view time-frequency pompa injeksi dengan kerusakan pada 4 roller, puncak tertinggi tidak hanya muncul pada $8 \times \Omega$ atau $4 \times \Omega$, tetapi juga pada frekuensi 80 Hz, menunjukkan bahwa pompa tidak dalam kondisi normal. Frekuensi 58,23 Hz (300 rpm), 69,70 Hz (400 rpm), 116,46 Hz (600 rpm), dan 146,96 Hz (800 rpm) kurang jelas karena amplitudo rendah. Gambar 18a menunjukkan frekuensi 80 Hz (hitam), $8 \times \Omega$ (merah), dan frekuensi mesin test bench (266,67 Hz, hijau), sementara Gambar 18b menunjukkan frekuensi 80 Hz (hitam) dan $4 \times \Omega$ (merah). Scalogram untuk kondisi ini ditampilkan di Gambar 13. Dari *scalogram time-scale* kondisi 4 roller mengalami kerusakan dapat diamati besar nilai *magnitude* berada pada rentang $0,8 \times 10^{-3}$ hingga $1,9 \times 10^{-3}$ ketika pengujian pada mesin *test bench* sedangkan untuk

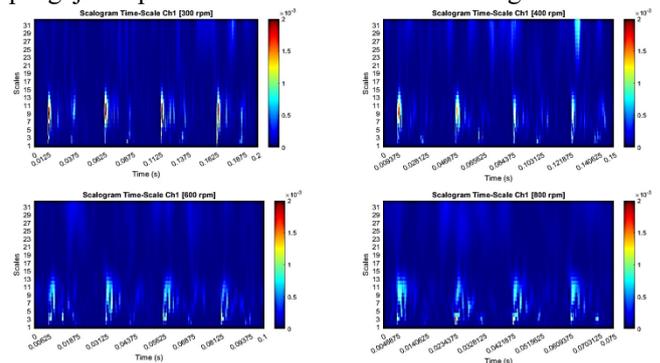
Gambar 13. Skalogram sinyal suara pompa injeksi kondisi 4 roller rusak untuk setiap kecepatan putaran pompa injeksi yang divariasikan.

pengujian pada kendaraan nilai *magnitude* berada pada rentang $0,8 \times 10^{-3}$ hingga $1,3 \times 10^{-3}$.
