Computer-Based Simulation and Stress Analysis of Constructability Study for Shell Column Repair Using Finite Element Method

Abstract. A leaking tank has a diameter of 1,950 mm, 29,100 mm height and 10 mm plate thickness. Leaks occur at an elevation of about 16,577 mm so it needs to be repaired by cutting the shell column in the form of a window cutting of about 1800 mm x 1800 mm. This paper presents calculations and shell repair steps that will be started with Column Strength Analysis when the window cutting is performed. The objective of this work is to analyze the strength of column structure using the finite element method. The value of Stress and deformation in the column experiencing window cutting are 23 MPa and 1.3 mm. From the stress aspect, the shell load has a relatively low but the deformation that occurs when window cutting is considered to be quite high. Therefore when the cutting window performed, it needs to be supported by using supporting beam which is designed to sustain the deformation. This paper is strengthened by providing implementation procedures for constructability to facilitate the implementation of window cutting work. In addition, the strength and safe

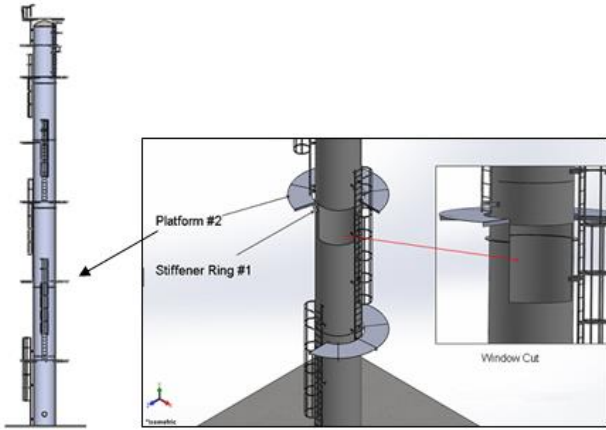
Gambar 2. Model geometri after cutting

Hasil pemodelan pada column yang mengalami *window cutting*, tegangan dan deformasi pada dinding shell column setelah mengalami *window cutting* meningkat menjadi 23 MPa dan 1.3 mm. Sementara itu, faktor keamanan column turun menjadi 11. Hal ini menunjukkan bahwa column yang telah mengalami *window cutting* berada dalam kondisi yang tidak aman terutama bagi proses *window cutting* karena pada dinding *shell column* telah terjadi deformasi yang cukup signifikan.

Setelah dilakukan pemasangan *supporting beam*, tegangan dan deformasi mengalami penurunan. Terdapat empat tipe *supporting beam*. Rangkuman seluruh hasil disajikan pada tabel 1.
