Failure Analysis On The Mini Pile Hammer

Abstract. A mini pile hammer is a tools used to install a mini piles into the ground at 1.7 m in depth . The mini piles is made of steel structure. It can be a rectangular or circular cross section with a maximum size either 125 mm x 125 mm or 125 mm in diameter. The mini pile is planted into the ground by an action combination of both hit and pressed by the hammer mounted on the mini pile hydraulic driver. Both the repetitive impact and pressure acts on by the hammer during the piling process causes damage on it so that it cannot longer be used due to broken. The purpose of this study is to examine both the specific damage causes on the hammer and the hammer materials selected and also to determine a preventive action so that similar damage will not happen again in the future. In the short term, it can improves both the hammer design and the hammer fabrication, while for the long term, it is to development an advanced materials, methods both to evaluate and predict material performance and also to improve a maintenance program. The research method has been done in this study is both stress analysis work on the hammer by finite element anal

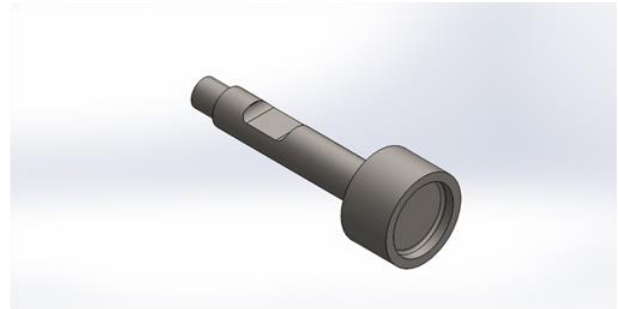
Gambar 1. Module palu

Gambar 1 di samping ini memperlihatkan model palu yang akan dikaji, sedangkan gambar 2 memperlihatkan foto palu yang mengalami kerusakan atau kegagalan. Palu terbuat dari baja berbentuk silindris, dibuat melalui proses pemesinan seperti bubut dan skrap atau milling sehingga diperoleh bentuk seperti terlihat pada gambar 1. Bagian palu dibagi menjadi tiga bagian, yaitu bagian bawah yang bertumbukan dengan tiang pancang mini, bagian tengah untuk mengikat palu pada mesin penggerak (*mini pile driver*) dan bagian atas yang berhubungan dengan mesin pemukul. Bagian leher palu diberi coakan untuk ruang tuas penahan palu agar tidak lepas atau jatuh ke bawah saat tidak dipergunakan.
