Deteksi kerusakan bearing SKF-3213 pada centrifugal feed pump dengan metode analisis getaran di PT. Pertamina Sungai Pakning

Syafri^{a,1}, Raihan Rahman Firdaus^a

^aJurusan Teknik Mesin, Universitas Riau, Pekanbaru, 28291

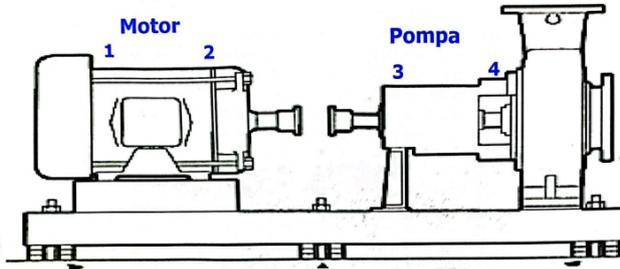
Gambar 4. Posisi Pengambilan Data Vibrasi

1. Pengambilan data ini dilakukan dengan cara menepelkan sensor pada *bearing housing*.
2. Terdapat ketentuan dalam pengambilan data seperti pada gambar 4, pada *bearing* dengan jenis NDE (*non driver end*) yaitu bernomor 1 dan 4 dilakukan posisi pengukuran hanya horizontal dan vertikal, sedangkan *bearing* dengan jenis DE (*driver end*) bernomor 2 dan 3 posisi pengukuran dilakukan secara horizontal, vertikal dan aksial. Pengujian ini terfokus pada *bearing* yang terletak pada angka 3 dengan jenis *double row contact ball bearing* 3213 A/C3.
