## Korosi Temperatur Tinggi Baja AISI 1020 Yang Dilapisi Aluminium Dalam Lingkungan Yang Mengandung Klorida dan Sulfur

Korosi temperatur tinggi baja AISI 1020 lapis Al-celup panas dengan deposit NaCl dan Na<sub>2</sub>SO<sub>4</sub> dipelajari melalui pengujian oksidasi pada temperatur 700 °C selama 1–49 jam. Fasa intermetalik yang terbentuk Fe<sub>2</sub>Al<sub>5</sub>, FeAl<sub>2</sub> dan FeAl pada permukaan baja adalah sama untuk semua spesimen yang dioksidasi dalam lingkungan yang berbeda. Keberadaan deposit NaCl dan Na<sub>2</sub>SO<sub>4</sub> pada permukaan baja lapis Al dapat mempercepat proses oksidasi pada temperatur tinggi. Keberadaan gas klor maupun gas sulfur di dalam atmosfer menyebabkan lapisan protektif alumina (Al<sub>2</sub>O<sub>3</sub>) mengalami degradasi yang lebih cepat daripada oksidasi yang terjadi dalam lingkungan udara biasa. Kerusakan lapisan Al<sub>2</sub>O<sub>3</sub> diperparah melalui pertumbuhan oksida kaya besi (Fe<sub>2</sub>O<sub>3</sub>) pada lapisan protektif. Pembentukan Fe<sub>2</sub>O<sub>3</sub> dipercepat melalui reaksi pembentukan AlCl<sub>3</sub> dan FeCl<sub>3</sub> pada baja lapis Al dengan deposit NaCl dan Al-sulfida pada baja lapis

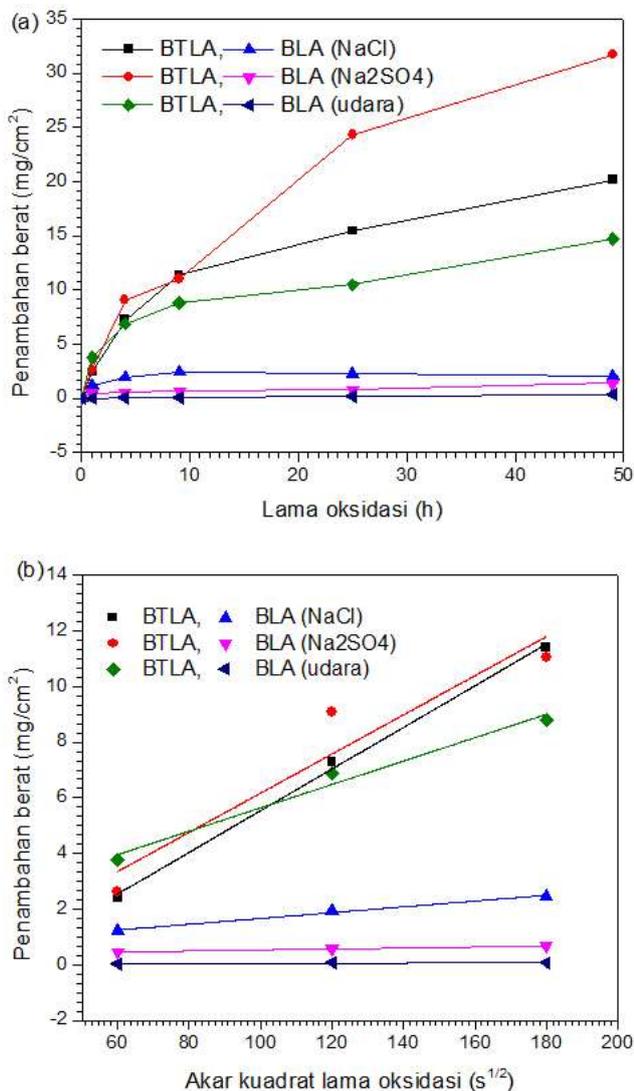
Gambar 1a menunjukkan plot data kinetika oksidasi baja AISI 1020 yang tidak dilapisi dan dilapisi Al-celup panas yang mengikuti tren parabolik. Keberadaan deposit NaCl dan Na<sub>2</sub>SO<sub>4</sub> pada permukaan baja sangat besar mempengaruhi kinetika oksidasi baja pada 700 °C selama 49 jam.

Gambar 1. (a) Plot kurva penambahan berat vs. lama oksidasi, (b) plot parabolik kurva kinetika oksidasi baja lapis Al-celup panas yang dioksidasi pada 700 °C.

Plot data kinetik ( $\Delta W/A_0$ ) =  $k_p t^n$  dilakukan hanya pada sampel yang dioksidasi selama 9 jam (Gb. 1b). Dari regresi linier, konstanta laju kinetika ( $k_p$ ) untuk baja AISI 1020 yang tidak dilapisi Al dengan deposit NaCl dan Na<sub>2</sub>SO<sub>4</sub> adalah masing-masing  $3.721 \times 10^{-9} \text{ g}^2 \text{ cm}^{-4} \text{ s}^{-1}$  dan  $4.122 \times 10^{-9} \text{ g}^2 \text{ cm}^{-4} \text{ s}^{-1}$ . Sedangkan oksidasi baja dalam udara biasa, nilai  $k_p = 2.735 \times 10^{-9} \text{ g}^2 \text{ cm}^{-4} \text{ s}^{-1}$ . Nilai  $k_p$  untuk baja lapis Al, masing-masing  $1.082 \times 10^{-10} \text{ g}^2 \text{ cm}^{-4} \text{ s}^{-1}$  (deposit NaCl),  $3.204 \times 10^{-12} \text{ g}^2 \text{ cm}^{-4} \text{ s}^{-1}$  (deposit Na<sub>2</sub>SO<sub>4</sub>) dan  $7.517 \times 10^{-13} \text{ g}^2 \text{ cm}^{-4} \text{ s}^{-1}$  (udara).

Gambar 1a menunjukkan bahwa keberadaan deposit NaCl dan Na<sub>2</sub>SO<sub>4</sub> pada permukaan baja AISI 1020 mempercepat laju oksidasi melalui mekanisme serang korosi panas (hot-corrosion). Pelapisan Al-celup panas pada permukaan baja AISI 1020 dapat menurunkan konstanta laju kinetika ( $k_p$ ) baja melalui pembentukan lapisan oksida aluminium (Al<sub>2</sub>O<sub>3</sub>) sebesar satu order lebih rendah untuk baja lapis Al dengan deposit NaCl dan dua order lebih rendah untuk baja lapis Al dengan deposit Na<sub>2</sub>SO<sub>4</sub>. Lapisan intermetalik Fe-Al pada permukaan baja berperan sebagai penyuplai Al untuk membentuk Al<sub>2</sub>O<sub>3</sub> yang protektif. Keberadaan elemen-elemen korosif klor (Cl) dan sulfur (S) yang terkandung dalam lingkungan pada temperatur tinggi memainkan peranan penting di dalam pengerusakan lapisan Al<sub>2</sub>O<sub>3</sub>.

Sebagaimana telah disebutkan di atas, konstanta laju kinetika (Gb. 1b) baja lapis Al yang dioksidasi dalam udara tanpa deposit NaCl dan  $\text{Na}_2\text{SO}_4$ , adalah paling rendah. Hal ini dapat dikaitkan dengan pembentukan lapisan protektif tipis  $\text{Al}_2\text{O}_3$  yang terbentuk pada lapisan intermetalik. Lapisan  $\text{Al}_2\text{O}_3$  yang terbentuk selama oksidasi berlangsung mengambil peranan penting sebagai pengontrol laju oksidasi. Lapisan  $\text{Al}_2\text{O}_3$  yang terbentuk lebih kompak dan padat, sehingga lapisan ini mampu menghalangi difusi oksigen ke dalam lapisan intermetalik (Gb. 6a). SEM pada permukaan baja lapis Al dengan deposit NaCl yang dioksidasi selama 49 jam, menunjukkan  $\text{Fe}_2\text{O}_3$  tumbuh bersama  $\text{Al}_2\text{O}_3$  dalam bentuk nodul (Gb.6b). Oksida besi ( $\text{Fe}_2\text{O}_3$ ) tumbuh dibawa lapisan  $\text{Fe}_2\text{Al}_5 + \text{FeAl}_2$  yang masih tersisa. Selain itu, reaksi oksikloridasi tidak terjadi pada lapisan FeAl menunjukkan FeAl memang lebih stabil dibanding  $\text{Fe}_2\text{Al}_5$  maupun  $\text{FeAl}_2$  (Gb. 5a).

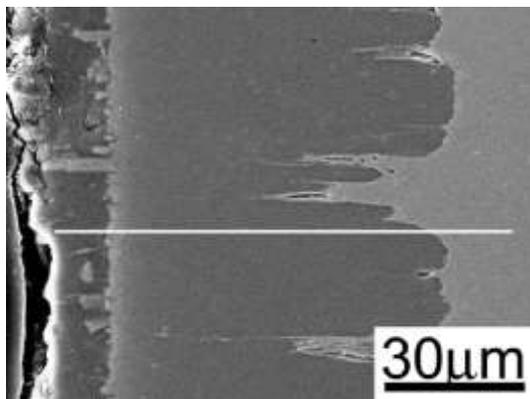
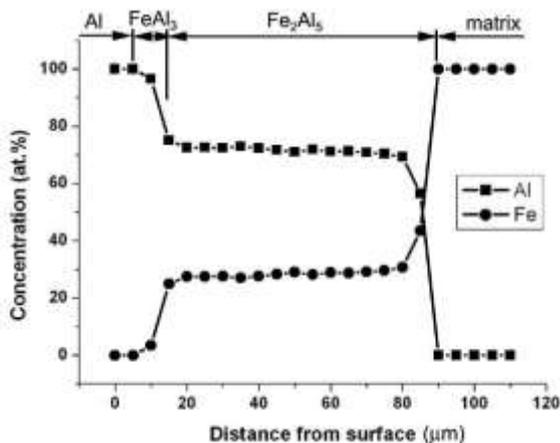
Foto mikro spesimen baja AISI 1020 lapis Al-celup panas pada temperatur 700 °C selama 16 s, dapat dilihat pada Gambar 2. Secara keseluruhan ketebalan lapisan adalah sekitar 82 μm. SEM dan EDS analisis menunjukkan komposisi elemen Al dan Fe (at.%) pada lapisan Al dan intermetalik pada permukaan baja. Berdasarkan komposisi kimia Al dan Fe yang terkandung dalam lapisan, jelas sekali lapisan Al dan Fe-Al yang terbentuk adalah aluminium dengan sedikit atom Fe yang terlarut dalam lapisan Al bagian luar, sedangkan bagian tengah adalah FeAl<sub>3</sub>. Komposisi atom Al menurun seiring dengan ketebalan lapisan intermetalik yang terbentuk di atas permukaan baja di dalam lapisan Fe<sub>2</sub>Al<sub>5</sub>.

**Gambar 2.** SEM foto mikro dan hasil analisis EDS pada penampang permukaan baja lapis Al-celup panas.

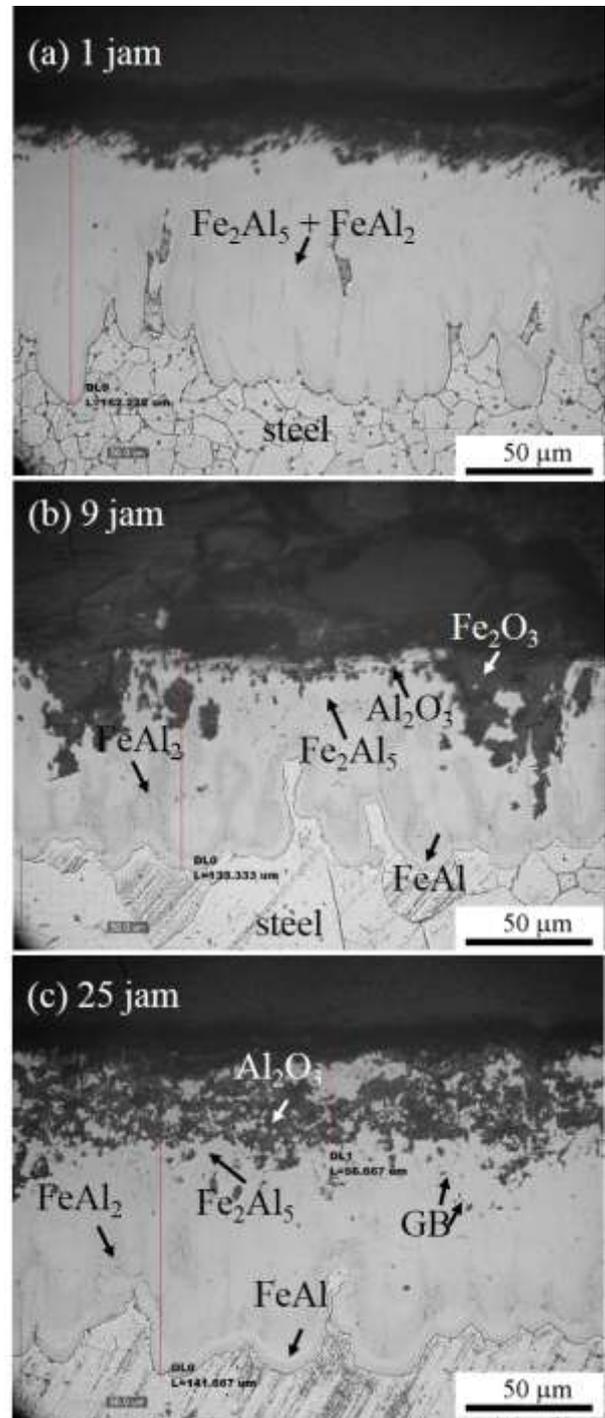
menunjukkan serangan korosi yang parah (Gb. 3). Setelah 1 jam oksidasi, lapisan Al dan  $\text{FeAl}_3$  yang terluar menghilang digantikan oleh lapisan  $\text{Fe}_2\text{Al}_5 + \text{FeAl}_2$  dan lapisan tipis  $\text{FeAl}$  di atas substrat baja yang terbentuk karena interdifusi atom-atom Al ke dalam dan Fe keluar (Gb. 1a). Ketebalan lapisan intermetalik yang terdiri dari lapisan  $\text{Fe}_2\text{Al}_5$ ,  $\text{FeAl}_2$  dan  $\text{FeAl}$  adalah sekitar 162  $\mu\text{m}$ . Ketebalan lapisan intermetalik  $\text{Fe}_2\text{Al}_5 + \text{FeAl}_2$  menurun seiring waktu oksidasi diperlama sampai 9 jam (Gb. 3b). Hasil XRD menunjukkan fasa intermetalik yang terbentuk pada permukaan baja lapis Al yang dioksidasi selama 9 jam dalam lingkungan udara dan udara dengan keberadaan  $\text{NaCl}$  dan  $\text{Na}_2\text{SO}_4$  adalah sama yaitu  $\text{Fe}_2\text{Al}_5$ ,  $\text{FeAl}_2$  dan  $\text{FeAl}$ . Sedangkan oksida yang terbentuk hanya  $\text{Al}_2\text{O}_3$  yang teridentifikasi melalui analisis XRD pada permukaan baja lapis Al yang dioksidasi dalam udara.

**Gambar 3.** Fotomikro penampang permukaan baja lapis Al dengan deposit  $\text{NaCl}$  dioksidasi pada 700 °C selama (a) 1, (b) 9 dan (c) 25 jam.

menurunkan ketebalan lapisan intermetalik. Setelah 25 jam oksidasi, ketebalan lapisan  $\text{FeAl}$  terus meningkat. Sedangkan lapisan  $\text{Fe}_2\text{Al}_5 + \text{FeAl}_2$  terkorosi lebih parah dan selanjutnya lapisan  $\text{FeAl}$  menjadi pelindung substrat baja. Pada Gambar 3 dapat diamati bahwa warna gelap yang terbentuk pada sebagian daerah yang terkorosi menunjukkan oksida besi terbentuk dari setiap periode waktu yang diberikan.

Hasil mikroskopoptik pada penampang permukaan baja lapis Al dengan deposit  $\text{NaCl}$  dioksidasi pada 700 °C,

seperti ditunjukkan pada Gambar 3(a-c), penampang permukaan pada lapisan terluar yang terkorosi menunjukkan NaCl masuk ke dalam korosi panas menghasilkan morfologi yang khas. Ini mengimplikasikan bahwa deposit NaCl memainkan peranan penting dalam perilaku korosi panas, bahkan pada temperatur lebih rendah daripada titik cair NaCl. Lapisan protektif alumina ( $\text{Al}_2\text{O}_3$ ) yang terbentuk pada awal reaksi, dapat melindungi lapisan intermetalik, kontak langsung dengan NaCl. Dengan demikian, reaksi oksidasi pada tahap awal dapat dihambat hanya dalam waktu yang singkat, dan pencegahan reaksi oksidasi/kloridasinya berlangsung beberapa saat.

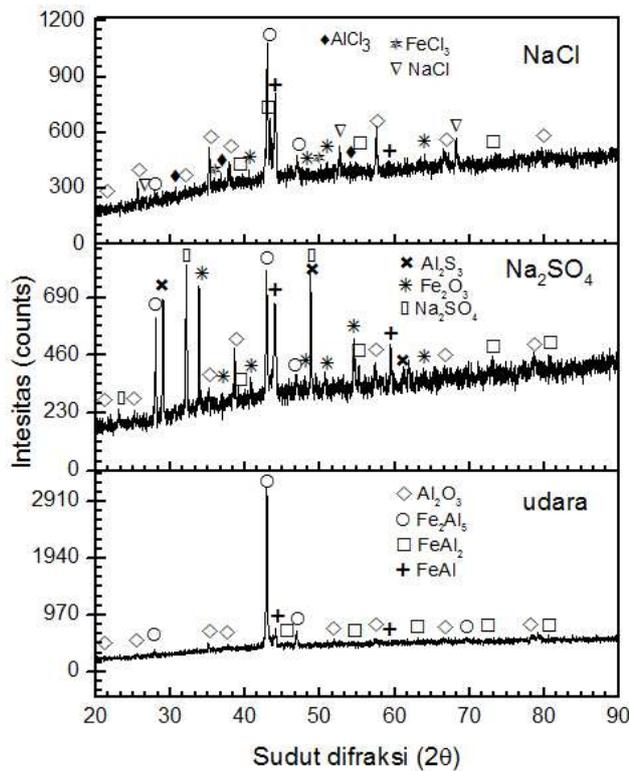
**Gambar 4.** Pola difraksi X-ray pada baja lapis Al yang dioksidasi selama 9 jam pada 700 °C dalam lingkungan yang berbeda.

Analisis XRD pada permukaan baja lapis Al yang terkorosi, mengkonfirmasi selain fasa intermetalik, oksida besi dan oksida aluminium, juga produk-produk korosi lainnya berupa metal-klorida yaitu  $\text{AlCl}_3$  dan  $\text{FeCl}_3$  juga terbentuk (Gb. 4). Selain itu NaCl juga masih tersisa pada permukaan spesimen yang terkorosi. Ini menunjukkan bahwa proses oksikloridasi terjadi pada setiap periode waktu ekpos yang diberikan. Selama periode oksidasi berlangsung transformasi fasa yang terjadi dalam pembentukan fasa intermetalik Fe-Al, masuk ke dalam pembentukan pori-pori (voids) dan kaviti pada

Oksidabesi ( $\text{Fe}_2\text{O}_3$ ) bersama  $\text{Al}_2\text{O}_3$  ditemukan pada baja lapis Al dengan deposit  $\text{NaCl}$  dan  $\text{Na}_2\text{SO}_4$  yang dioksidasi dalam udara (Gb. 4). Keberadaan deposit  $\text{NaCl}$  pada permukaan baja lapis Al selama dioksidasi pada 700 °C dapat

Disamping itu juga, hasil difraksi X-ray menunjukkan fakta bahwa  $\text{Na}_2\text{SO}_4$  masih terdeteksi pada permukaan baja lapis Al yang telah dioksidasi selama 9 jam (Gb.4). Oleh

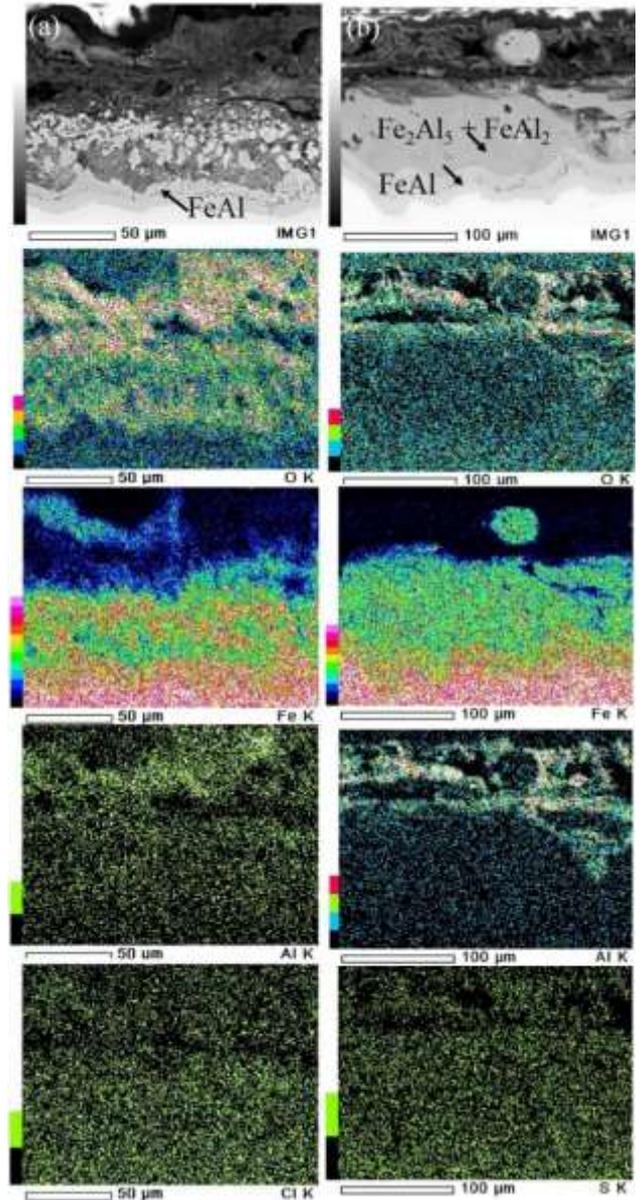
**Gambar 5.** SEM fotomikro dan EDS pemetaan elemen (O, Fe, Al, Cl dan S) pada baja lapis Al dengan deposit (a) NaCl dan (b)  $\text{Na}_2\text{SO}_4$  dioksidasi pada 700 °C selama 49 jam.

Proses reaksi oksikloridasi terus berlanjut menyebabkan lapisan protektif  $\text{Al}_2\text{O}_3$  kehilangan fungsi sebagai lapisan pelindung yang mengakibatkan lapisan dibawahnya mengalami reaksi seperti yang dijabarkan pada Persamaan (2)–(5). Lamanya waktu oksidasi yang diberikan berpengaruh besar terhadap pembentukan metal-klorida dan oksida besi yang terbentuk di atas permukaan lapisan intermetalik. Seiring dengan waktu oksidasi sampai 49 jam, lapisan  $\text{Fe}_2\text{Al}_5 + \text{FeAl}_2$  mengalami degradasi yang cepat karena teroksidasi dan terkorosi oleh oksigen dan klor. Kombinasi observasi SEM dan pemetaan elemen dengan analisis EDS pada penampang permukaan baja lapis Al yang dioksidasi selama 49 jam (Gb. 5a), dengan jelas menunjukkan reaksi oksikloridasi sangat berperan dalam peningkatan degradasi lapisan tersebut. Hampir semua  $\text{Fe}_2\text{O}_3$  terbentuk di atas lapisan FeAl. Hanya sebagian kecil  $\text{FeAl}_2$  saja masih tersisa dalam bentuk pengendapan dalam lapisan  $\text{Fe}_2\text{O}_3$  dan  $\text{Al}_2\text{O}_3$ , seperti ditunjukkan pada

Gambar 5a. Meskipun demikian, selama 49 jam oksidasi berlangsung lapisan FeAl yang tebal di atas substrat baja mampu menggantikan peranan lapisan  $\text{Fe}_2\text{Al}_5$  dan  $\text{FeAl}_2$  sebagai penyuplai Al dalam membentuk lapisan protektif alumina. Sebagaimana telah disebutkan oleh Kobayashi (2002),  $\text{Fe}_2\text{Al}_5$  dan  $\text{FeAl}_2$  tidak stabil pada temperatur tinggi karena mempunyai cacat kekosongan yang tinggi, sehingga aluminium mudah sekali terdisosiasi untuk membentuk  $\text{AlCl}_3$ . Selain itu, bila tekanan parsial oksigen turun pada antarmuka lapisan intermetalik/gas, maka aluminium dalam lapisan alumina akan berdifusi keluar melalui cacat kekosongan  $\text{Al}^{3+}$ , dan secara bersamaan klor masuk melalui cacat kekosongan aluminium untuk membentuk  $\text{AlCl}_3$ . Sebagaimana telah dijelaskan sebelumnya, gas klor ( $\text{Cl}_2$ ) yang dilepaskan ke atmosfer akan masuk ke lapisan alumina melalui jalur kekosongan aluminium yang terbentuk untuk bereaksi membentuk  $\text{AlCl}_3$ , dan tekanan parsial oksigen pada antarmuka gas/alumina menurun karena konsumsi oksigen membentuk  $\text{Al}_2\text{O}_3$ . Memaksa  $\text{AlCl}_3$  keluar dan bereaksi kembali dengan oksigen untuk membentuk oksida aluminium dan melepaskan kembali gas klor. Namun  $\text{Al}_2\text{O}_3$  yang dihasilkan melalui reaksi yang dijabarkan pada Persamaan (3),  $\text{Al}_2\text{O}_3$  yang terbentuk tidak padat dan kompak.

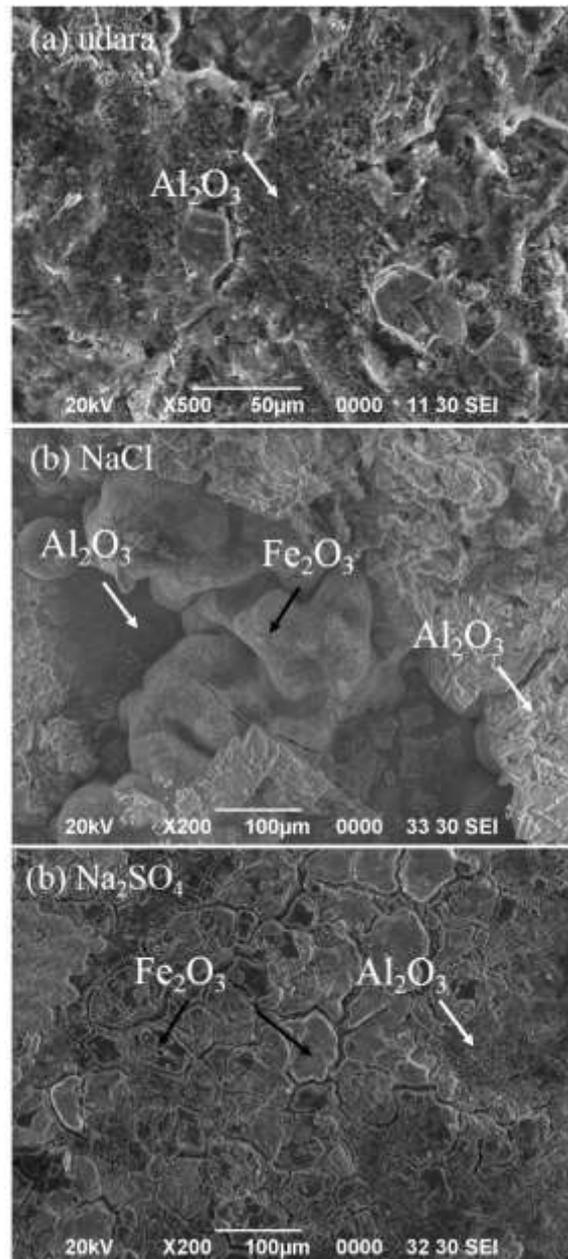
**Gambar 6.** SEM permukaan baja lapis Al yang dioksidasi pada  $700\text{ }^\circ\text{C}$  selama 49 jam dalam lingkungan (a) udara, (b)  $\text{NaCl}$  dan (c)  $\text{Na}_2\text{SO}_4$
